FE_090 à 092 (3 pces)

ETAGE 2 - FENETRES FE_090 A FE_092

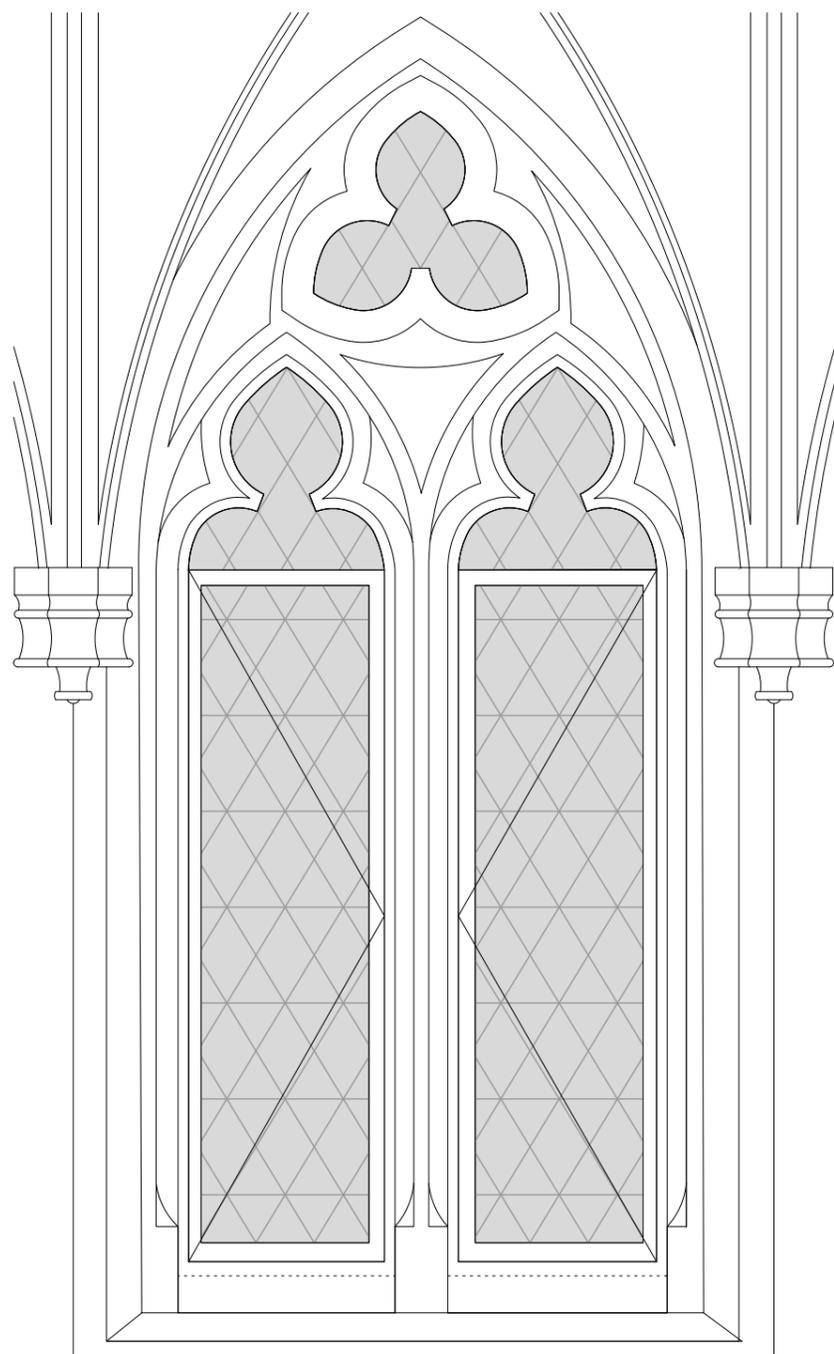
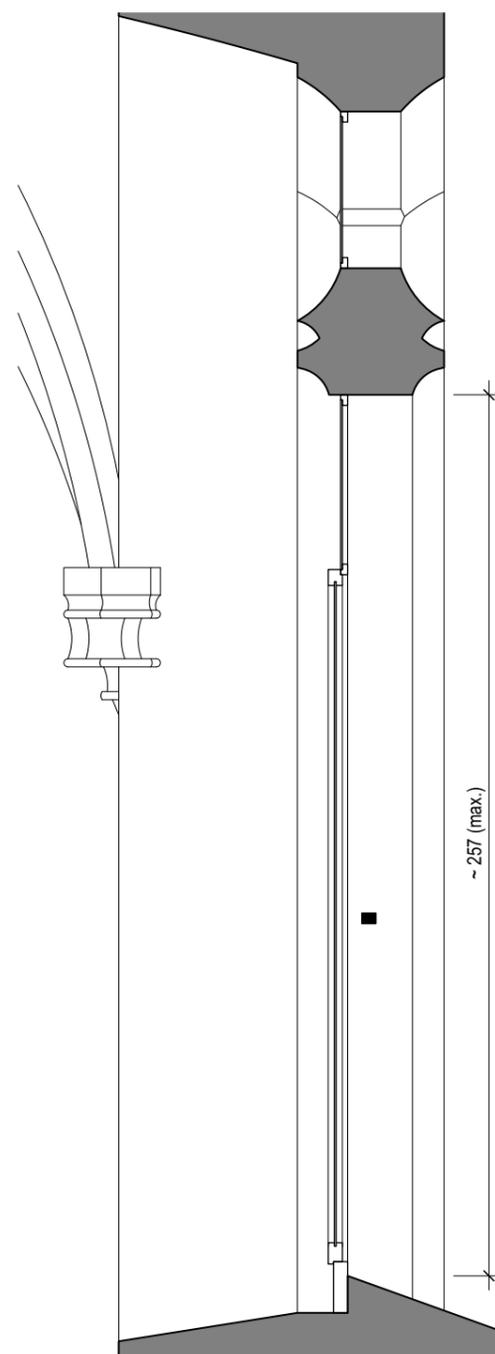
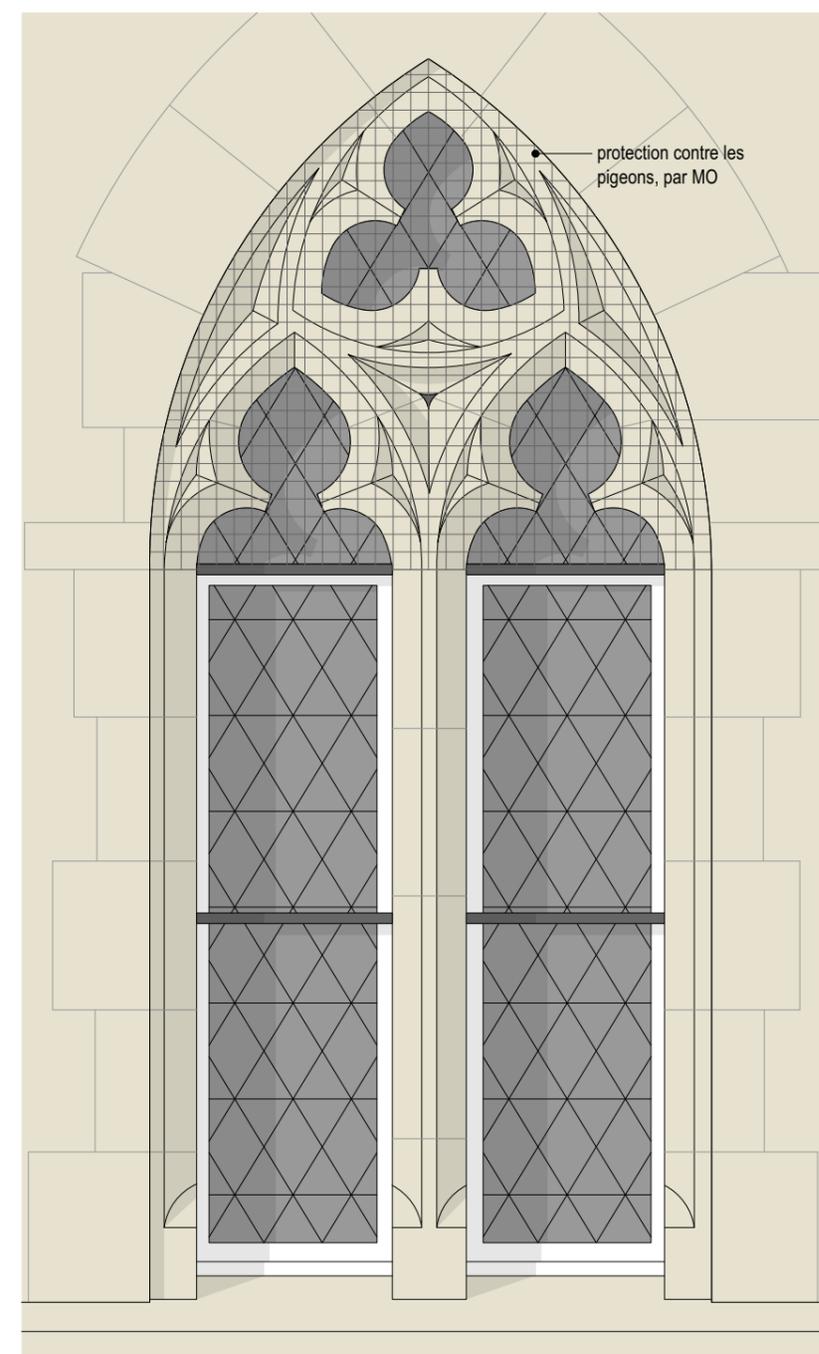
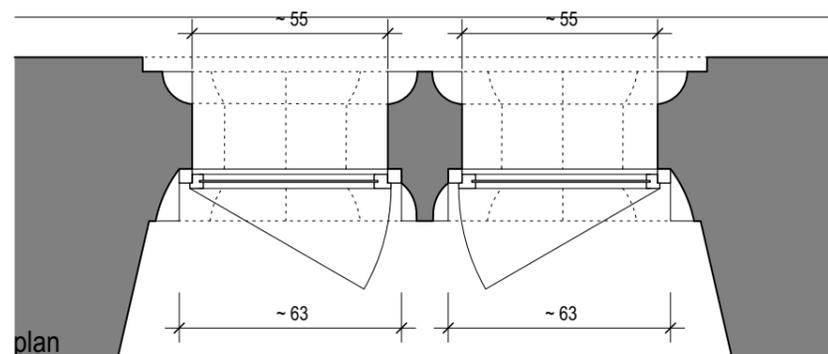
Restauration de fenêtres en bois,
2 vantaux avec ouverture à la française,
rosace et moulures en partie supérieure,
verres au plomb simples et menuiseries peintes :

VM env. 2 x 55.0 x 257.0 cm
rosace différente pour chaque fenêtre

Ferrements existants conservés :
- fiches à équerres et tournets
- raidisseurs extérieurs en métal

protection contre les pigeons, par MO

Préparations, ponçage et peinture des boiseries par le menuisier.

Travaux exécutés sur place :
- dépose complète des cadres et vantaux

Travaux sur vantaux exécutés en atelier :
- remplacement des pièces de bois en mauvais état
- masticage des vitraux
- plombs de bord à refaire (36 m¹)
