## Doppelhaus Riedstrasse 37, Wald

### Baugeschichtliches Gutachten

Datum: Oktober 2022

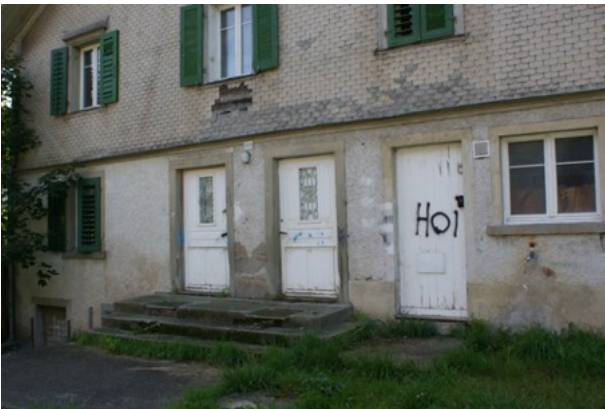
Detail Nordfassade. Die Türe rechts wurde  
1950 für die Waschküche ausgebrochen.

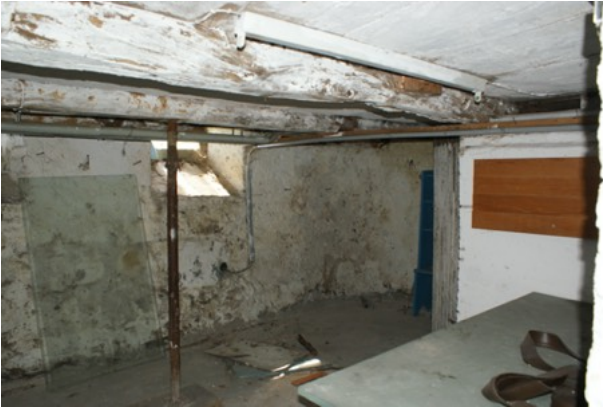
Keller Südwest. Blick Richtung Südwest

Eine weitere Auffälligkeit zeigt sich im Kellergeschoss. Der südwestliche Keller, reicht nicht bis zur westlichen Aussenwand. Das deutet darauf hin, dass das Haus um ca. 3,5 Meter nach Westen verbreitert wurde. Geht man von dieser Hypothese aus, wäre die Wohnungstrennwand im Erdgeschoss genau in der (ursprünglichen) Mittelachse. Diese Massnahmen könnten den Anstieg des Versicherungswerten 1827 erklären. Rekonstruiert man den Zustand vor 1827, findet man einen üblichen, dreiraumtiefen, symmetrischen Doppelhausgrundriss.
