## Umbau und Restaurierung des Riegelhauses Wilhofstrasse 18 in 8125 Zollikerberg

### Projektbeschrieb

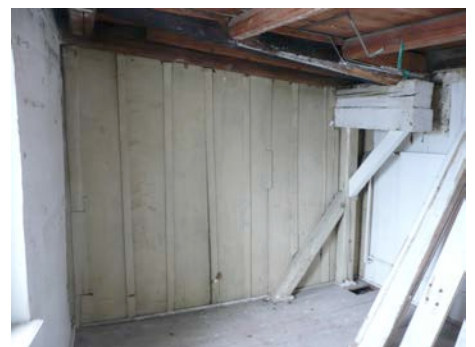
Die Mittelstütze unter der Firstpfette stand auf einem auskragenden Dachbodenbalken des Nachbarhauses, der im Zuge früherer Umbaumaassnahmen fahrlässig geschwächt wurde. Der Dachstuhl und der Dachboden waren mit dem traufseitigen Nachbarhaus verbunden.

vorgefundenes Auflager der Firststütze

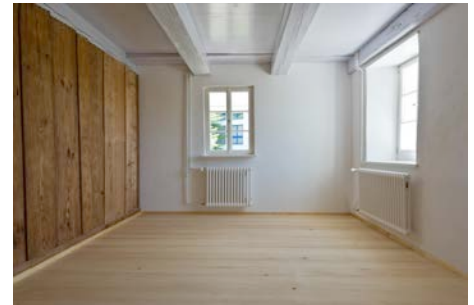
vorgefundene Holzwand im Obergeschoss

Im Dachraum befand sich auf zu niedriger Höhe eine alte Holzbühne, die unabhängig vom Dachstuhl mit eigenen Stielen auf den massiven Wänden stand. Diese Bühne wurde nun abgebrochen und ihre Balken und Bretter zur Ergänzung der fragmentierten und beschädigten Bauteile verwendet. Ein sparsames Vorgehen, das auch in früheren Jahrhunderten in diesem Haus praktiziert wurde, als beispielsweise Bretter einer einstigen Fassadenverkleidung als Trennwand zwischen zwei Schlafräumen wieder eingesetzt wurden.
