3. Analyse de l'état et mesures d'interventions

Immeuble "MOLARD", rue du Marché 36

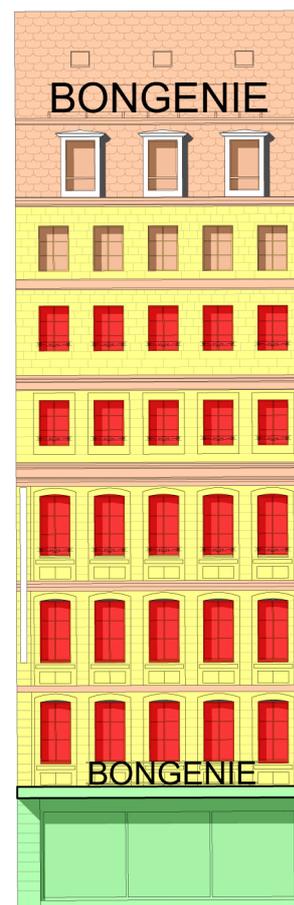
Etat de la façade

Faiblement exposée aux intempéries, l'état de conservation général est moyen. Le fond de façade est constitué de pierres en Molasse comprenant déjà quelques pierres de remplacement.

Les cordons sont pour la plupart en Molasse et désagrégés.

Le cordon du 6^{ème} étage est en bois et en mauvais état.

Les fenêtres ne sont plus étanches aux pluies normales et ne répondent plus aux exigences thermiques actuelles.

Les vitrines de l'arcade ont subi de nombreuses transformations et ne sont plus en adéquation avec le reste de la façade.

Toutes les pierres désagrégées de la façade seront remplacées par de la pierre dito existante. Les joints seront complètement ouverts, curés et rejointoyés à l'ancienne avec un mortier de chaux. Ravalement manuel des molasses neuves et conservées au rabot sur une profondeur de 3mm.

Les vitrines du rez-de-chaussée sont entièrement redessinées, les pilastres et soubassement réalisés en béton seront recouverts d'un plaquage en roche ou granit bouchardé.

Les descentes d'eau pluviales en cuivre seront contrôlées et remplacées si nécessaire.

Les garde-corps métalliques seront sablés, protégés contre la corrosion et peints.

Les cadres des vitrines en profilés métalliques seront entièrement neufs et peints.

La marquise existante sera supprimée et remplacée par un élément neuf composé de métal et de verre, traité en transparence dans un esprit "ancien".

Les fenêtres en bois seront remplacées. Elles seront reconstruites en utilisant le matériaux et la partition d'origine tout en améliorant l'isolation phonique et thermique (passage d'un vitrage simple à un vitrage isolant).

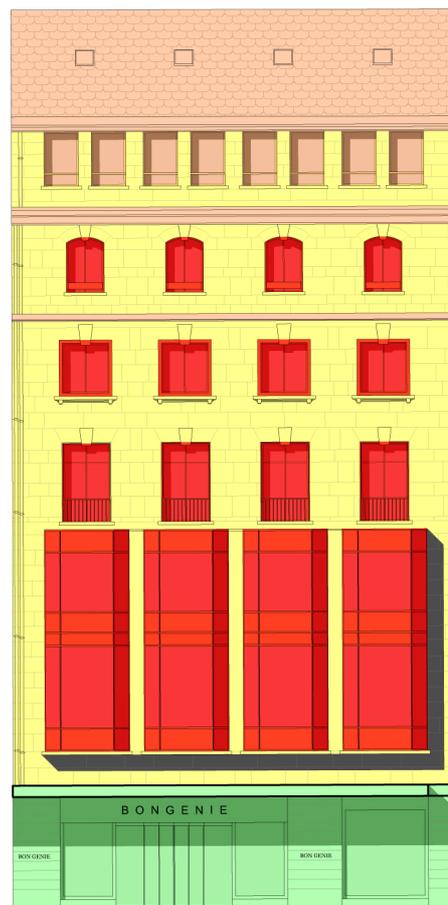
Etat de la façade

Faiblement exposée aux intempéries, l'état de conservation général est moyen. Le fond de façade est constitué de pierres de Savonnière comprenant un nombre important de blocs remplacés suite à l'incendie de 1964.

Les cordons du 4^{ème} et 5^{ème} étage sont en bon état et seront conservés.

Les pierres constituant la façade sont en bon état et ne nécessitent aucun remplacement.

Les fenêtres en bois, post incendie de 1964, seront toutes remplacées. Elles ne sont plus étanches aux pluies normales et sont détériorées, leur fonctionnement est difficile.

Les bow-windows, post incendie de 1964, n'assurent plus une bonne étanchéité, Par endroit, les cadres dormants sont détériorés par l'oxydation due aux infiltrations. Ils seront entièrement démontés et refaits dans un style ancien sur la base de photographies de l'époque. Un soin particulier sera apporté aux détails de serrurerie et à la finesse des profilés métalliques mis en œuvre.

Les vitrines de l'arcade ont subi de nombreuses transformations et ne sont plus en adéquation avec le reste de la façade. Les cadres des vitrines en profilés métalliques seront entièrement neufs et peints.

Les joints seront complètement ouverts, curés et rejointoyés à l'ancienne avec un mortier de chaux. Ravalement traditionnel au rabot des pierres existantes.

Toutefois, lors du démontage des bow-windows une partie des pilastres de refends devront probablement être restaurés ou reconstruits.

Les vitrines du rez-de-chaussée sont entièrement redessinées, les pilastres et soubassement réalisés en béton seront recouverts d'un plaquage en roche ou granit bouchardé.

Les dés de balcon seront également reconstruits selon le même principe.

Elles seront reconstruites en utilisant les matériaux et la partition d'origine tout en améliorant l'isolation phonique et thermique (passage d'un vitrage simple à un vitrage isolant).

Les descentes d'eau pluviales en cuivre seront contrôlées et remplacées si nécessaire.

La marquise existante sera supprimée et remplacée par un élément neuf composé de métal et de verre, traité en transparence dans un esprit "ancien".

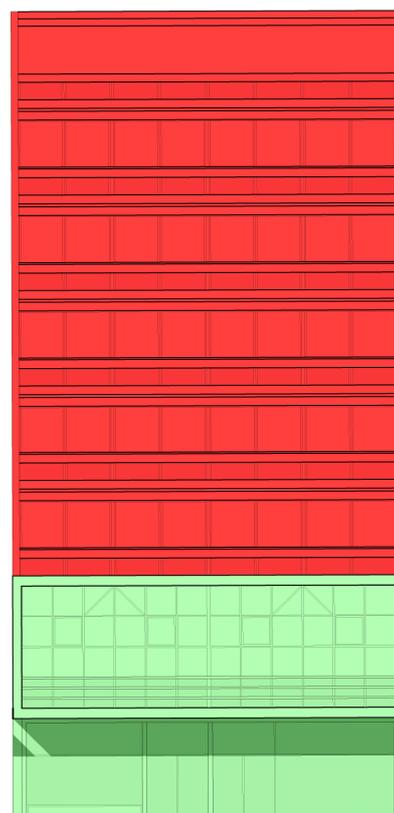
Etat de la façade

La façade métallique ne répond plus aux exigences thermiques actuelles. Quelques fenêtres ne sont plus étanches et ont un fonctionnement difficile.

La façade du rez-de-chaussée au 1^{er} étage transformée en 1992 est en bon état.

Un rénovation complète de la façade métallique est proposée. Constituée principalement de verres isolants autoportants sur la hauteur (valeur Ug 1.0 Wm²k).

A chaque étage et de chaque côté des façades, un ouvrant sera intégré au système et il permettra une ventilation intérieure ainsi que l'accès à l'extérieur pour le nettoyage.

Afin de garantir la sécurité, une ligne de vie doit être prévue sur la corniche.

La marquise et les vitrines seront retravaillées en adéquation avec la nouvelle enveloppe verticale vitrée.

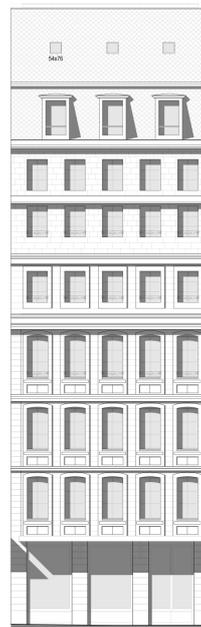
Immeuble "MOLARD"
36, rue du Marché

L'aspect de la façade de l'immeuble "MOLARD" a peu été modifiée dans le temps, à l'exception du rez-de-chaussée et de la toiture. L'intervention prévoit la conservation, la consolidation ou la réparation des éléments d'origine comme tous les éléments en pierre de molasse et gardes corps métalliques.

Actuellement 70% des fenêtres est rendue opaque par des films apposés contre les verres: ceci en raison de la mise à niveau des dalles en béton armé avec le bâtiment "ORIGINE" suite à l'incendie. L'intérieur ne coïncide donc plus avec la façade et ses ouvertures. Les nouvelles fenêtres seront munies de verres transparents; L'espace résiduel entre l'enveloppe extérieure verticale et les premiers aménagements intérieur, d'environ 1.20m, sera traité de couleur noire pour donner un effet de profondeur.

Tous les éléments existants mais inadéquats seront modifiés ou remplacés par de nouveaux sur des principes constructifs et formels propres au style de la façade:

notamment le soubassement du bâtiment et ses vitrines afin d'harmoniser la façade et de lui restituer une assise.

L'état général des menuiseries extérieures étant trop dégradé, un remplacement complet est envisagé.

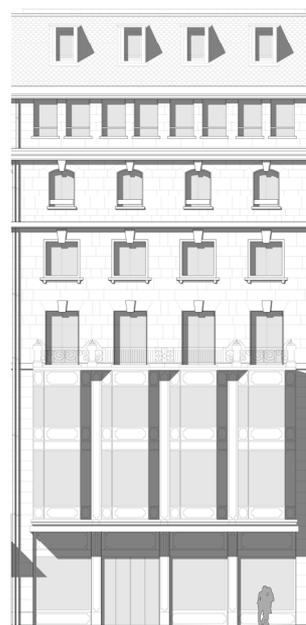
Immeuble "ORIGINE"
34, rue du Marché

La façade de l'immeuble "ORIGINE" est probablement celle qui a subi le plus de modifications. Il sera à notre sens impossible de restituer l'élévation d'origine, toutefois une bonne partie de son caractère et de sa cohérence peuvent être rendus.

Toutes les menuiseries extérieures en bois datant des années 60 ne répondent plus aux normes isolantes phoniques et thermiques. Un remplacement complet est envisagé.

Il nous paraît important de restituer une certaine image: celle de la partie rez-de-chaussée et bow-windows qui confère à la façade son fondement et sa verticalité.

Comme pour la façade "MOLARD", l'intervention prévoit la conservation, la consolidation ou la réparation des éléments d'origine comme tous les éléments en pierre de molasse et gardes corps métalliques. Tous les éléments existants mais inadéquats seront modifiés ou remplacés par de nouveaux sur des principes constructifs et formels propres au style de la façade.

Les vitrines, les bow-windows et la marquise seront traités en cohésion dans un style "Art Nouveau".

En toiture, les coupoles en plexiglas seront remplacées par des verrières longilignes afin d'améliorer la qualité de la lumière naturelle aux combles. Une série de lucarnes est aussi envisagée sur le pan de toit incliné côté rue du Marché pour participer au confort de l'utilisation des locaux (ateliers) à cet étage.

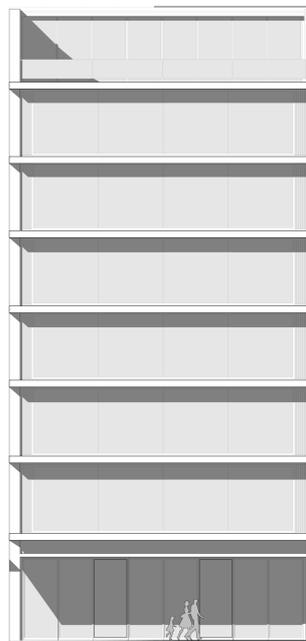
Immeuble "MERKUR"
30,32, rue du Marché

La façade de l'immeuble "MERKUR" réalisée en 1961 a été transformée au 1^{er} étage et au rez-de-chaussée en 1992.

Cette façade "rideau" composée d'aluminium et de verre présente aujourd'hui de nombreux défauts d'ordre fonctionnels et constructifs.

La façades n'est donc plus en adéquation avec l'activité s'y trouvant. De nombreuses fenêtres sont occultées ou condamnées.

L'enveloppe verticale n'assure plus l'étanchéité et le confort thermique du bâtiment. Les normes en matière d'isolation ne sont pas respectées.

Le projet se caractérise par l'adoption d'un langage architectural contemporain. La façade "rideau" est entièrement remplacée et retravaillée avec de nouvelles partitions. Cette nouvelle "peau" traitée en verre est soulignée par des tranches de dalles apparentes.

Les matériaux utilisés seront le verre, la pierre pour les tranches de dalles et le bois pour les menuiseries extérieures au rez-de-chaussée et en attique.

En toiture, l'intervention est principalement ciblée sur la remise en état de l'étanchéité-couverture et du revêtement de la terrasse.

Les sommiers situés au niveau de l'attique, n'ont aucune fonction statique et sont supprimés.
