## Umbau und Restaurierung des Riegelhauses Wilhofstrasse 18 in 8125 Zollikerberg

### Projektbeschrieb

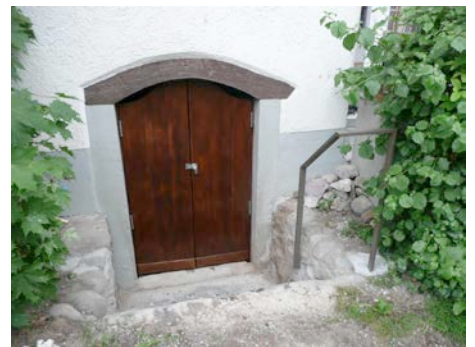
Die Wilhofstrasse 18 ist das Eckhaus der winkelförmigen Bebauung. Der gebogene Eichensturz über dem Kellereingang trägt die Jahreszahl 1761.

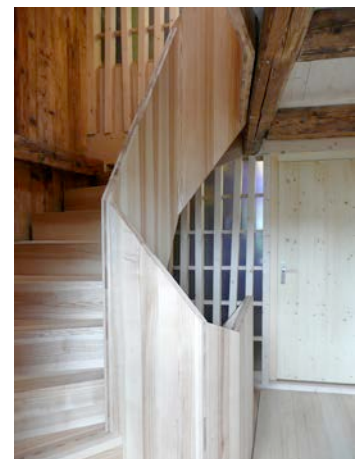
Treppenhochhaus Obergeschoss

Die ursprüngliche Holzbalkenkonstruktion mit Bretterausfachung vor der neuen Brandwand des Nachbarhauses kommt als Rückwand der Treppe wieder zur Geltung und übernimmt nach wie vor tragende Funktionen. Sie war nur noch in Teilen vorhanden und wurde mit Hölzern aus dem Abbruch der Dachbühne ergänzt.
