SOTTO LO STESSO TETTO

PROJEKT BESCHRIEB

Am Standort G in Vione wird der Bestandsbau in vier unterschiedliche Nutzungen unterteilt. Im massiv gebauten, nördlichen Gebäudeteil wird eine sanftere Sanierung vorgenommen. Hier entstehen vier Ferienwohnungen nach dem Konzept "Ferien im Baudenkmal". Ein respektvoller Umgang mit dem Bestand liegt hierbei im Fokus. Installationen werden an bestehenden Standorten oder in vom Bestand entgegelenen Leichtbauwänden geführt. Im Erdgeschoss befindet sich eine Weinhandlung, mit Barbereich im alten Gewölbekeller. Im hinteren Gebäudeteil, der vermutlich ursprünglich als Stall genutzt wurde, entstehen zwei Erstwohnungen. Die offenen Grundrisse der Wohnungen werden durch einen zentralen Kern, in welchem Küche und Bad untergebracht sind unterteilt. Im Dachgeschoss, das über eine separate Erschließung auf

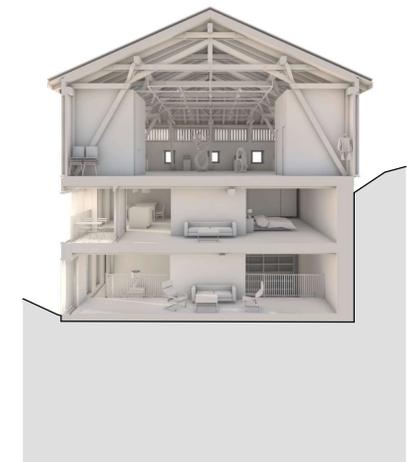
3D-Schnitt Gebäude / Dachstuhl

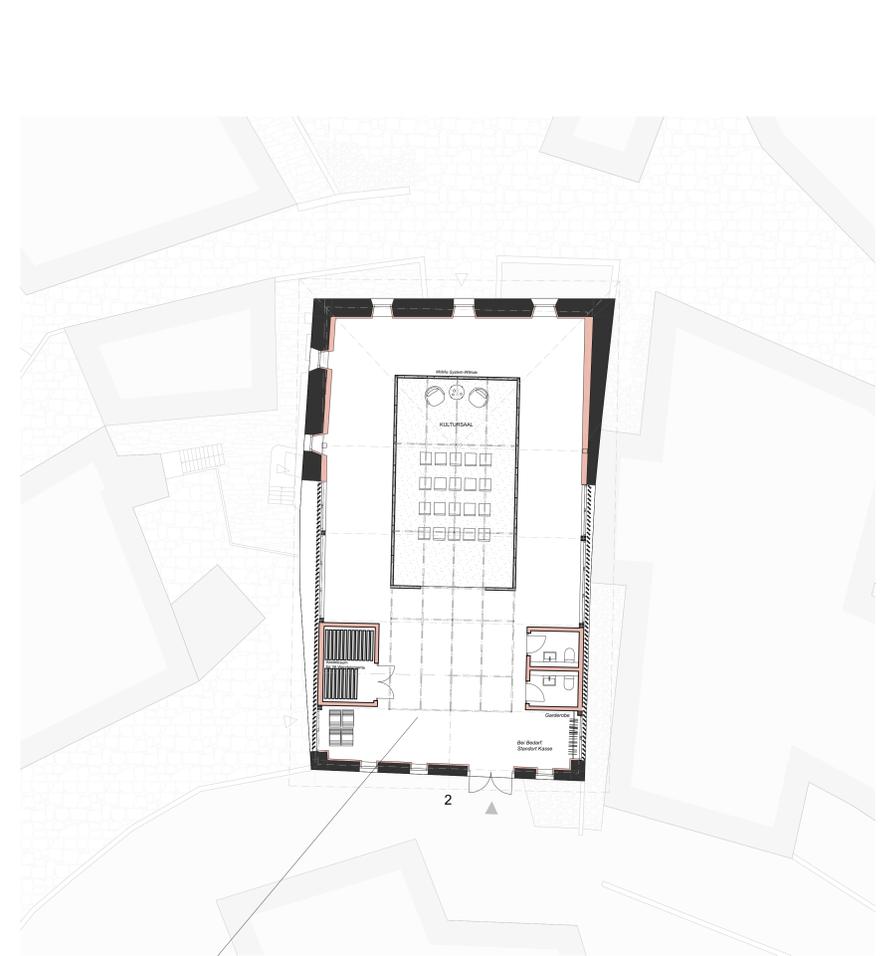
4. OG 1:100

Eingriffe Bestand:
-Dachstuhl neu, liegend

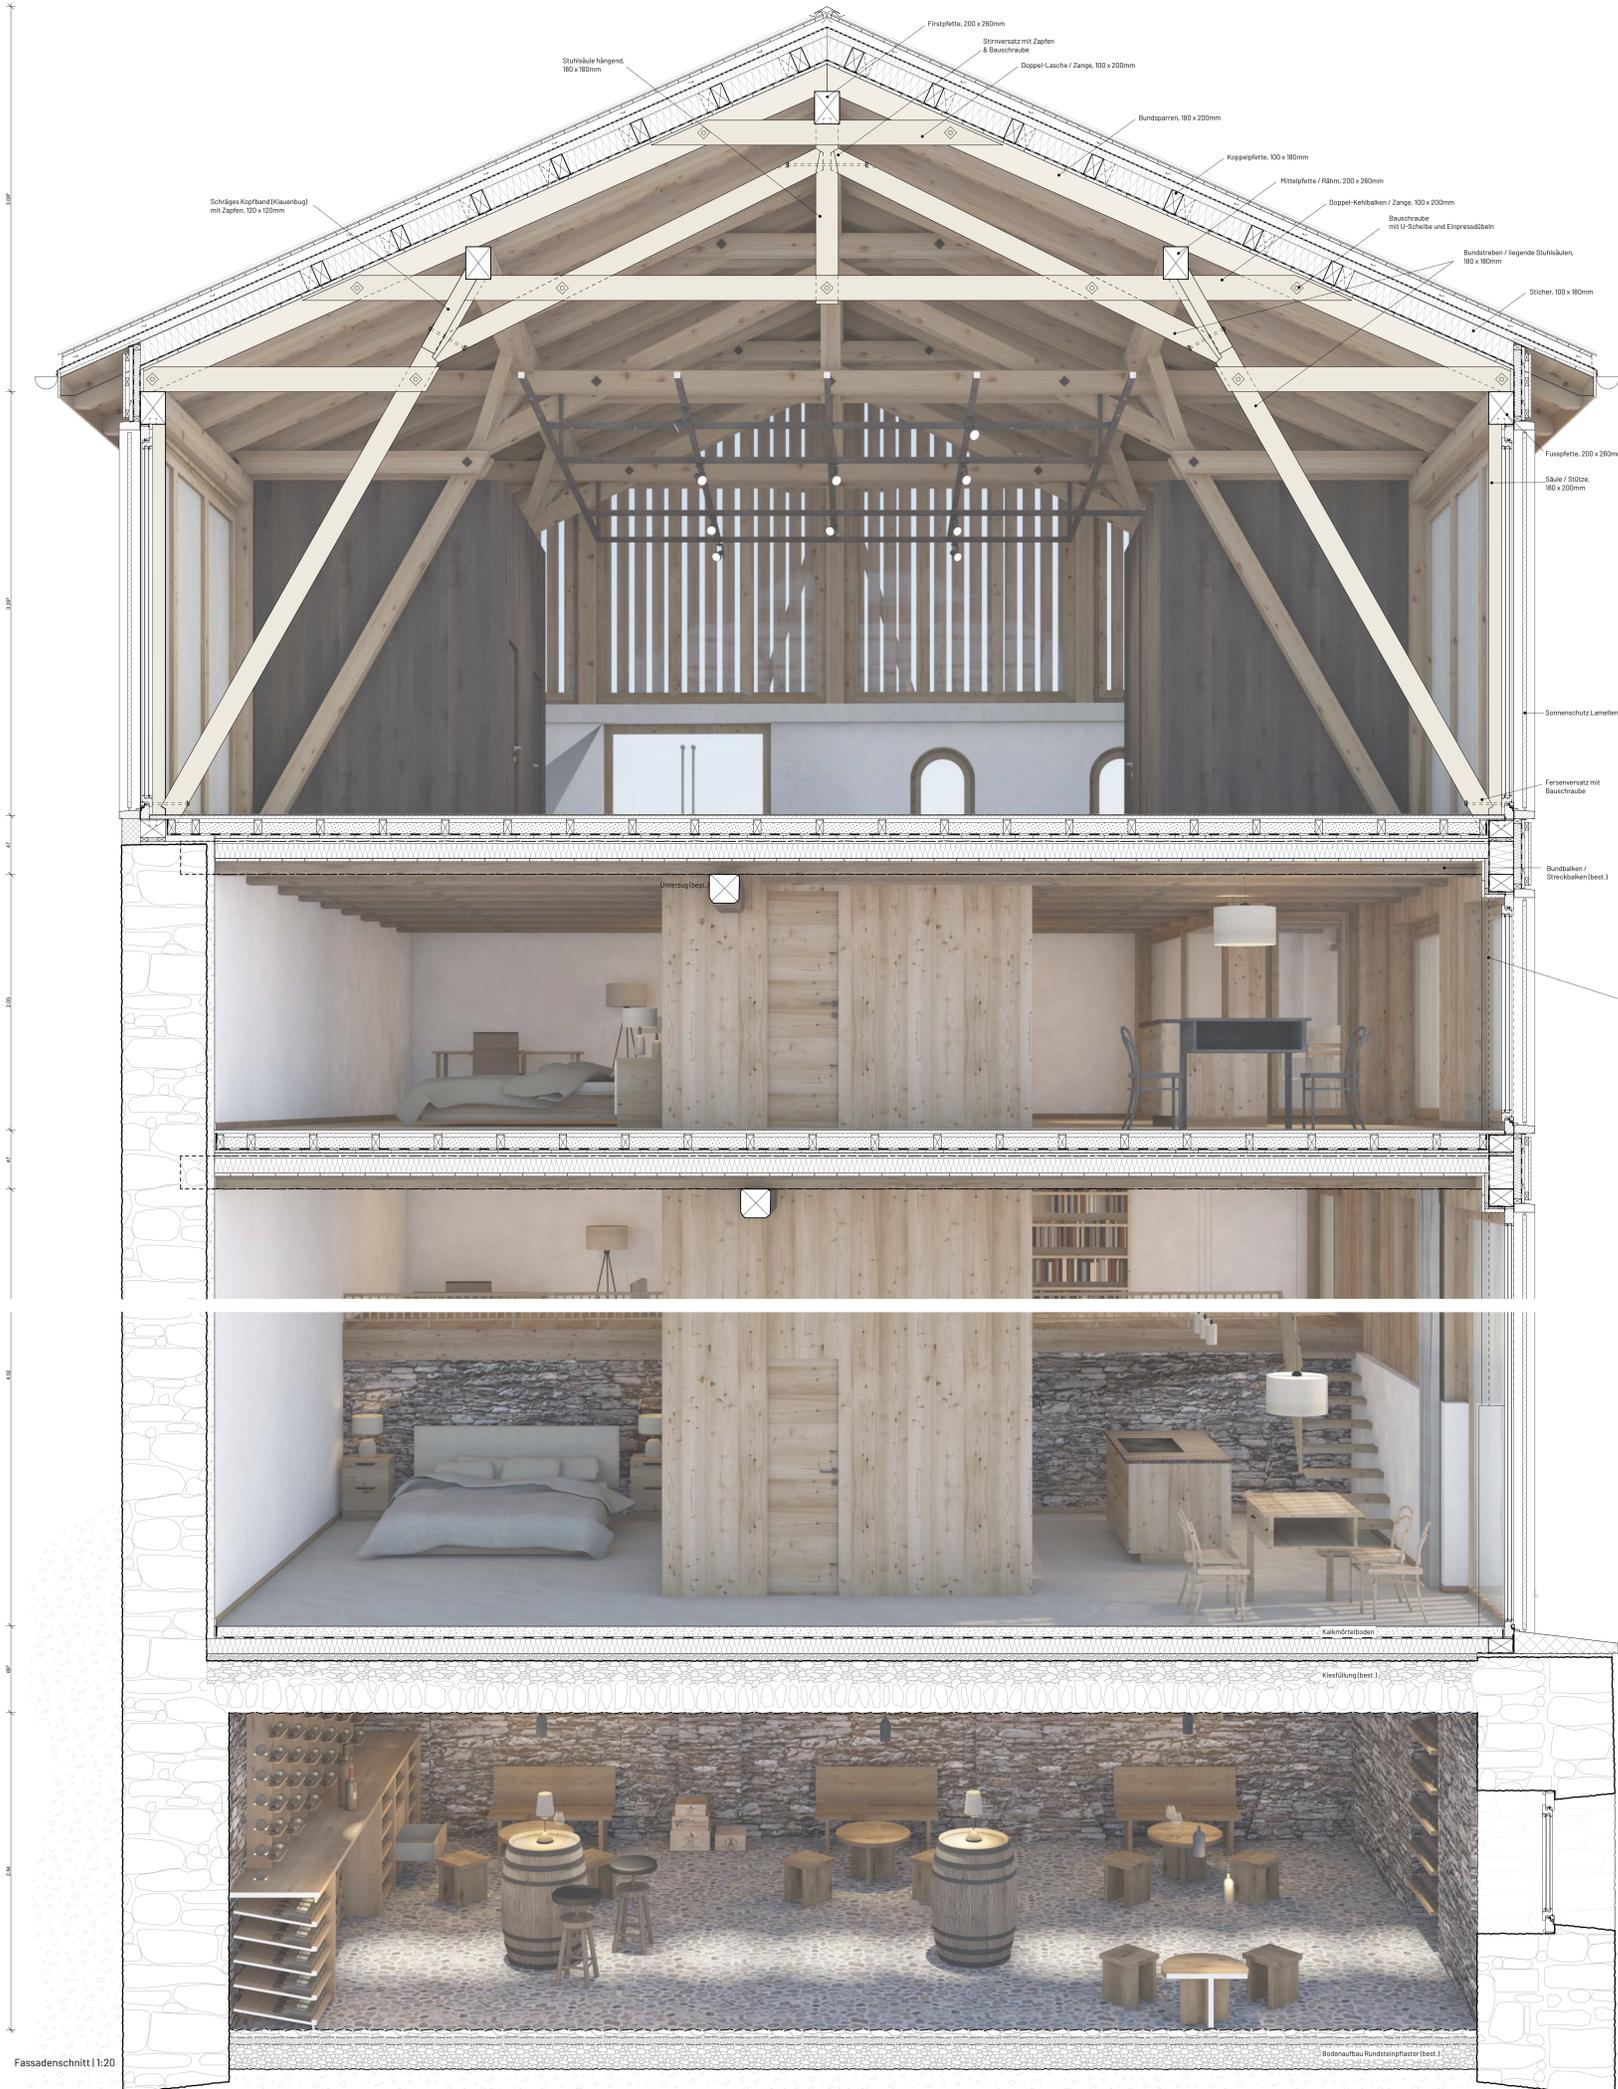
Dachaufbau: (3-fach liegender Pfettendachstuhl)

Doppel-Stehfalz Blech	24 mm
Diagonalschalung	80 mm
Hinterlüftung	
Unterdachbahn	60 mm
Weichfaserplatte	180 x 100 mm
Koppelplatten ausgedämmt, Schafwolle	
Dampfbremse	
Holzschalung Lärche	26 mm
Leersparren	200 x 180 mm
Bundsparren / Bund / Gebinde (alle 3.5 m)	200 x 180 mm

Gebinde / Binder (alle 3.5 m, dazwischen Leersparren, Sprungmass ca. 70 cm)

Wandaufbau DG: (unbeheizt)

Holzschalung Lärche	26 mm
Installationsebene / Latung	30 x 60 mm
Dampfbremse	
Stützen tragend / Dämmung	180 x 180 mm
Latung kreuzweise verlegt, ausgedämmt	70 mm
Weichfaserplatte	60 mm
Windpapier	
Hinterlüftungsebene	30 x 60 mm
Holzschalung	26 mm

Deckenaufbau:

Jute-Spantepich	10 mm
Holzschalung	26 mm
Trittschalldämmung Kork	10 mm
Schüttung Sand, zwischen Latung	60 x 120 mm
Rieselschutz	
Blindschalung	
Ausgleichsbalken gedämmt, Schafwolle	120 - 160 mm
Balkenlage Bestand	
Schalung	26 mm

Wandaufbau Aussenwände Holzfassade:

Wandaufbau Natursteinmauerwerk:

Kalkschlämme weiss	
Bruchsteinmauerwerk Bestand	600 - 1000 mm
Dämmputz	60 - 80 mm

Wandaufbau Innenwände:

3-Schichtplatte	19 mm
Holzständerwände, nicht tragend	80 x 100 mm
Holzständerwände, tragend	140 x 200 mm
Dämmung Schafwolle	
3-Schichtplatte Lärche	19 mm

Deckenaufbau, 1. OG:

Spachtelbelag	5 mm
Kalkmörtelboden	80-100 mm
Trennfolie	
Dämmung	120 mm
Ausgleichsschüttung	60-100 mm
Gewölbedecke Bestand

Wandaufbau Gewölbekeller:

Kalkschlämme weiss	
Bruchsteinmauerwerk Bestand

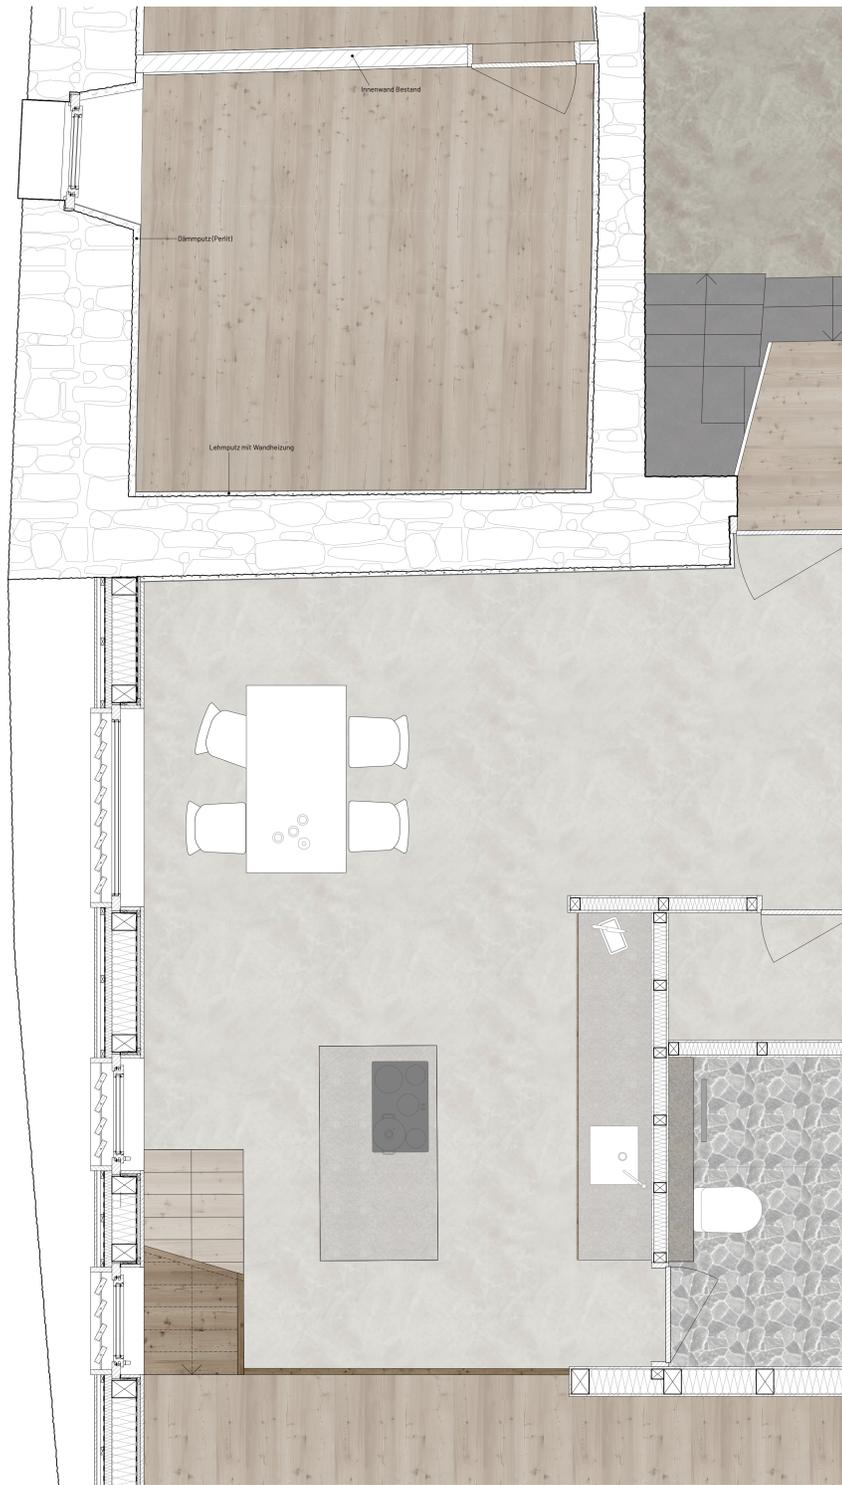
Grundrissausschnitt Wohnung 1.-2. OG 1:20

Natursteinmauerwerk (best.) weiss gekalkt Lärchenholz Jute Spannteppich Kalkspachtelbelag
