Plan et coupe côté jour dans les éléments fenêtre et contre-cœur en verre VET

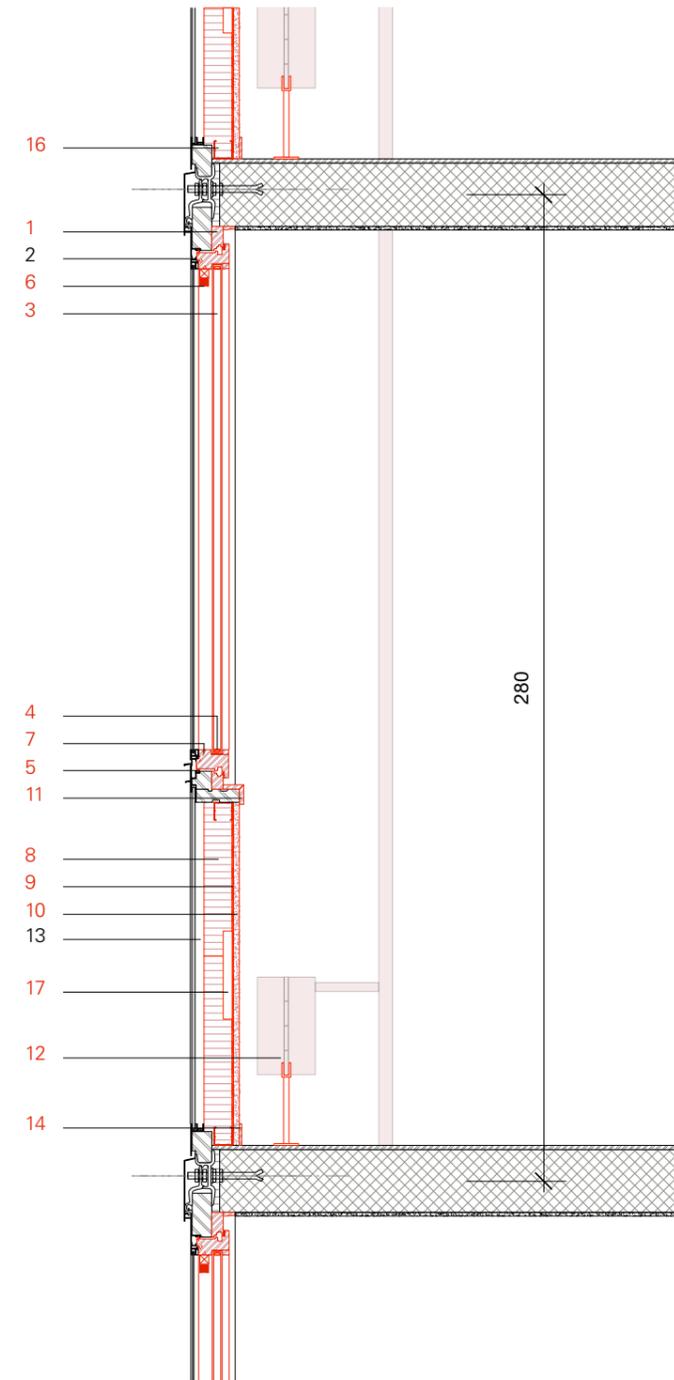
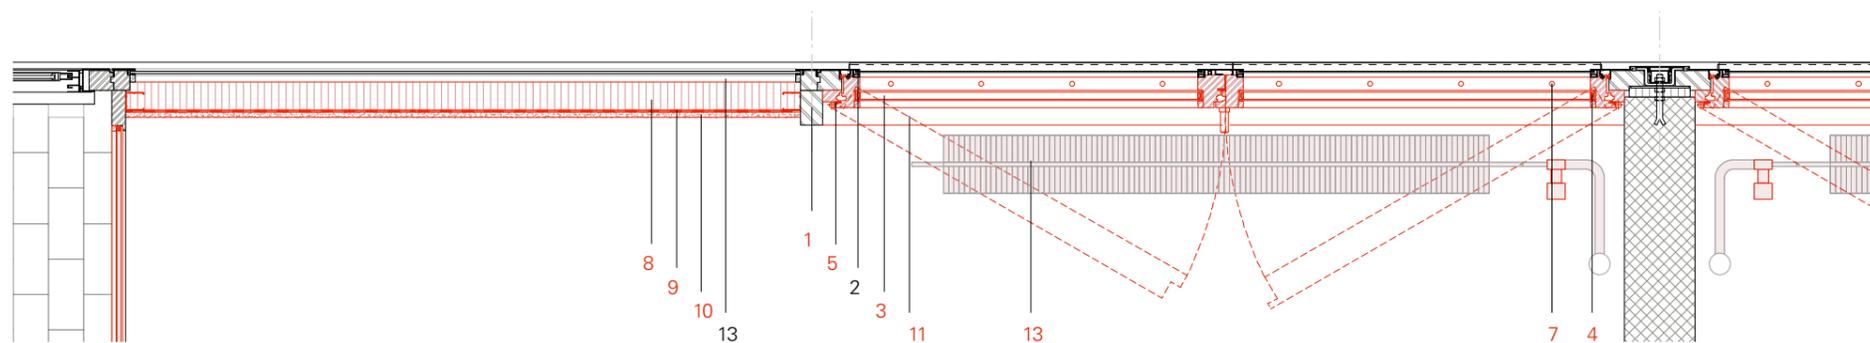
1. Cadre en bois d'épicéa rapporté sur le châssis existant conservé
Pris dans l'épaisseur des profilés, il est invisible depuis l'extérieur
2. Ouvrants existants conservés dans leur couche extérieure en aluminium

3. Verre simple intérieur d'origine remplacé par un nouveau vitrage isolant 4/20/4, U=1,0 W/m²K (vitrage extérieur du verre isolant trempé)
4. Intercalaire ACS, $\lambda=0,06$ W/mK

5. Nouveaux joints EPDM
Un joint EPDM supplémentaire est ajouté dans la battue du sur-cadre
6. Nouveau store à lamelles type DVKL en aluminium thermolaqué posé dans l'interstice de la fenêtre caisson
Texture pleine, couleur n°10 blanc, largeur 25mm

7. Trous de ventilation, percés en biais dans le cadre en bois
8. Isolation en laine de verre, 80mm, $\lambda=0,03$ W/mK. Isover PB F 030
9. Barrière vapeur

10. Panneau en plâtre peint, 15mm, $\lambda=0,40$ W/mK. Plaque DFIR
11. Sur-tablette en bois peinte
12. Radiateurs existants préalablement déplacés d'environ 10cm
nouvelle peinture type émail, fixation sur pied ou murale selon existant

13. Vide d'air
14. Plinthe en chêne massif 6 cm
15. Nouveaux joints EPDM
16. Profil métallique type U 50x50 mm
17. Renfort radiateur, 60x25x2,5 cm à placer selon mode de fixation existant
