# TEATRO IN COLLINA

## L'ANTICA CHIESA DI SAN SEBASTIANO

## IN COLLINA

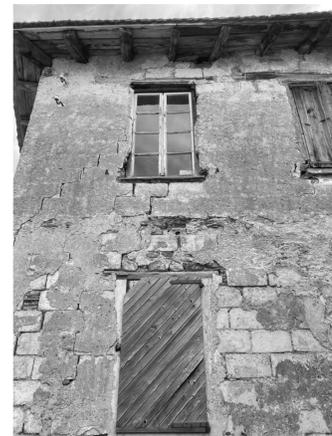
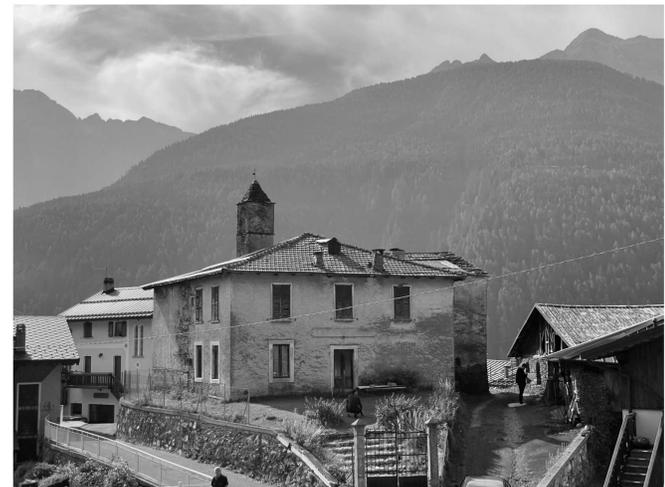
BILDER BESTAND

**Analise Substanz**  
Ich bearbeitete dieses Semester der Standort H. Dort befindet sich die alte Kirche San Sebastiano. Sie verfügt über eine prominente Lage, denn sie liegt gehoben auf einem Hügel über die Dächer von Vione. Die alte Kirche ist im 14. Jahrhundert entstanden, der Anbau im nördlichen Teil kam in den 1920er Jahre dazu. Das Gebäude hatte seitdem sehr unterschiedliche Nutzungen - es wurde als Kirche, Theater, Kindergarten, Soldatenunterkunft und wird heute als Schreibmaschinen genutzt.  
Der Zustand der Substanz ist zweispaltig. Während die ursprüngliche Kirche in verhältnismässig gutem Zustand ist, ist der schnell errichtete Anbau in einem schlechten Zustand.

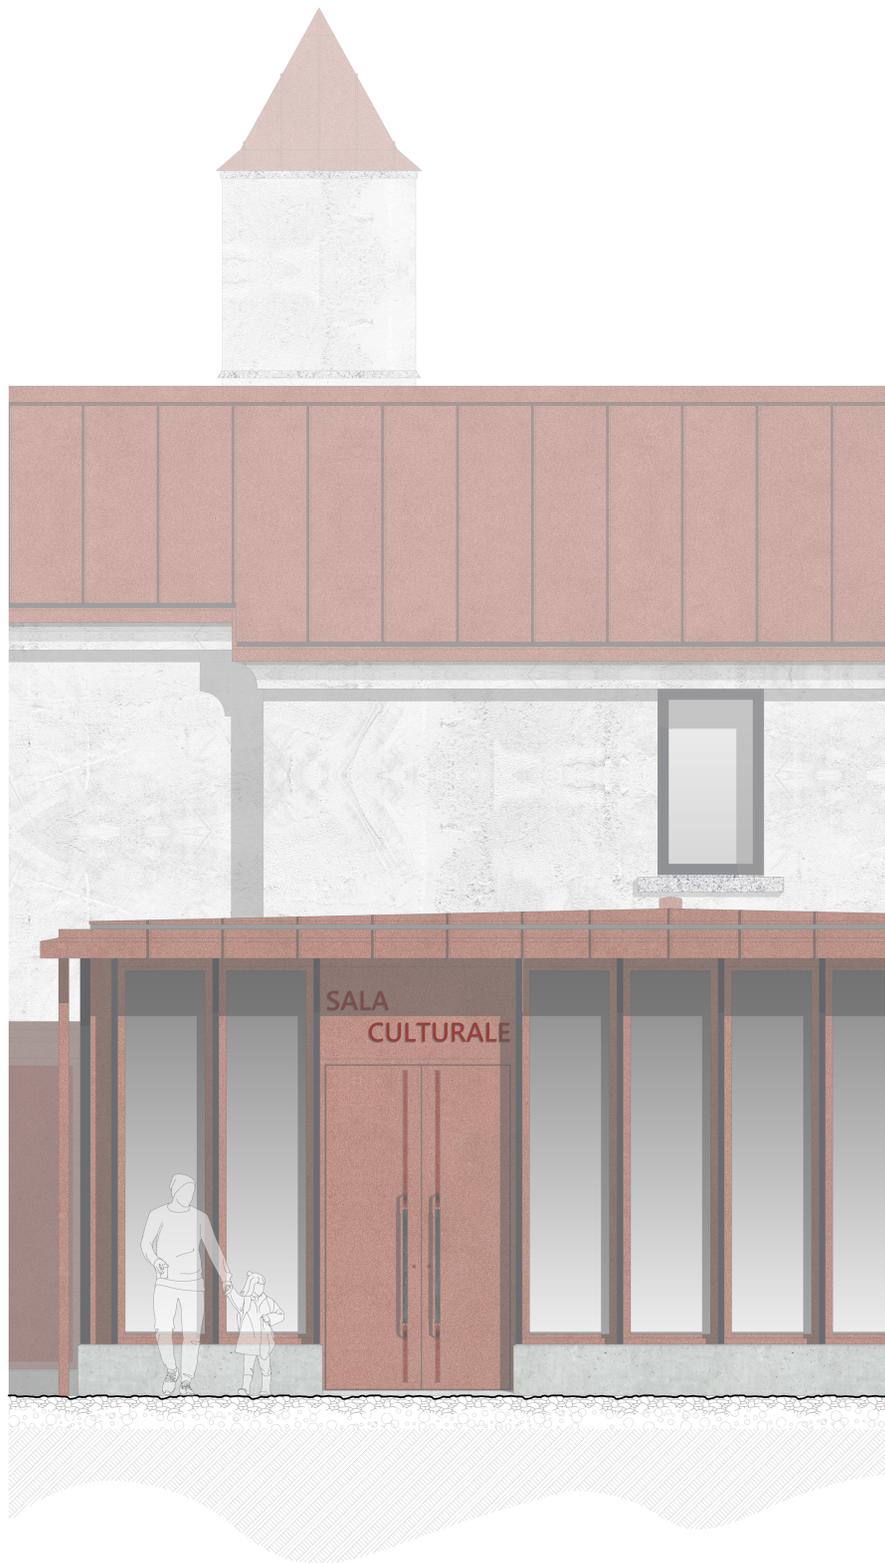
FASSADENAUSCHNITT 20

<b>1 Dach Bestandsgebäude</b>	mm
Doppelholz-Blechdach elviert	
Trennlage	24
Schalung	40
Konkretierung / Hinterlüftung	
Unterdeckblech	40
Holztafelndämmung	100
Dämmung	300
Dampfsperre	
Dreischichtplatte schwarz lackiert	24
Modulares Fließdecksystem	1801
Längslattung Vierkantholz Metall	50
HEA-Stahlträger	180 x 180
<b>2 Außenwand Bestandsgebäude</b>	mm
Außenputz Hydrat-Akhalputz	20
bestehendes Bruchsteinmauerwerk	700-850
mineralischer Dämmputz	40
<b>3 Dach Foyer</b>	mm
Doppelholz-Blechdach elviert	
Trennlage	24
Schalung	40
Konkretierung / Hinterlüftung	
Unterdeckblech	40
Holztafelndämmung	40-140
Gebläsedämmung	
Dampfsperre	
Dreischichtplatte schwarz lackiert	24
Modulares Fließdecksystem	1801
Längslattung Vierkantholz Metall	50
HEA-Stahlträger	180 x 180
<b>4 Vordach Foyer</b>	mm
Doppelholz-Blechdach elviert	
Trennlage	24
Wärtschichtung im Gefälle	
Abdichtung	
Unterdeckblech	
Dreischichtplatte schwarz lackiert	24
T-Stahlträger	50 x 70 - 100

<b>5 Außenwandsystem verglast Foyer</b>	mm
Stahlsäule	50 x 70
Plüsten-Riegel Konstruktion	
Abdeckblech	50 x 10
3-fach Verglebung	80
Metallstütze	50 x 180
<b>6 Außenwandsystem geschlossen Foyer</b>	mm
Stahlsäule	50 x 70
Plüsten-Riegel Konstruktion	
Abdeckblech	50 x 10
Dämmung mit Blechabdeckung	50
Metallstütze	50 x 180
<b>7 Dach Foyer über Küchenbereich</b>	mm
Kies	40
bituminöse Abdichtung	
Holztafelndämmung	40
Gebläsedämmung	
Dampfsperre	20-100
Dreischichtplatte schwarz lackiert	24
Längslattung Vierkantholz Metall	50
HEA-Stahlträger	180 x 180
Brettsplattendecke	140
<b>8 Boden Foyer</b>	mm
Sauberheitsstufe Magerbeton	80
Bodenplatte Stahlbeton	220
Feuchtsperreabdichtung	
TS-Dämmung	20
Wärmsdämmung	60
PE-Folie	
Geschütteter Dussaphasestrich	60
<b>9 Boden unter Holzröhre</b>	mm
bestehender Unterboden	50
Bodenplatte Stahlbeton	220
Feuchtsperreabdichtung	
TS-Dämmung	20
Wärmsdämmung	60
PE-Folie	
Fliesenestrich mit FDI	
Holzdielenboden geölt	60

**Konstruktion**  
Der neue Anbau wird in Stahl konstruiert. Diese Konstruktionsweise soll durch ihre filigrane Dimensionen der Stützen und Träger die gewünschte Transparenz und Leichtigkeit ermöglichen. Es wird eine Posten - Riegel Konstruktion eingesetzt, und darauf montiert werden die in Aluminium, rot eloxierten Fensterflächen. Auf der Aussenseite werden nachträglich tiefere Lisenen angebracht. Diese sollen die Berasterung der Konstruktion im Innenraum nach Aussen transportieren. Das Dach ist ebenfalls in Stahl konstruiert und nach oben gedreht. Als Witterungsschutz wird auch hier das rot eloxierte Aluminium eingesetzt, diesmal in der Form eines Doppelfalz - Blechdaches. Im Innenraum bildet eine lange Sitzbank aus schwarz lackiertem Holz den Abschluss zum Eingang des Foyers. Dieses schwarz lackierte Holz wird weiter im Kern eingesetzt, das am Bestand anschliesst. Hier in Form von Brettstapelwände / -decken. Im Kontrast zur filigranen Konstruktion des Stahlbaus und der Holzoberfläche bilden verputzten Wände des Bestandes. So soll auch zum Foyerbereich der Bestand, als solches gezeigt werden.

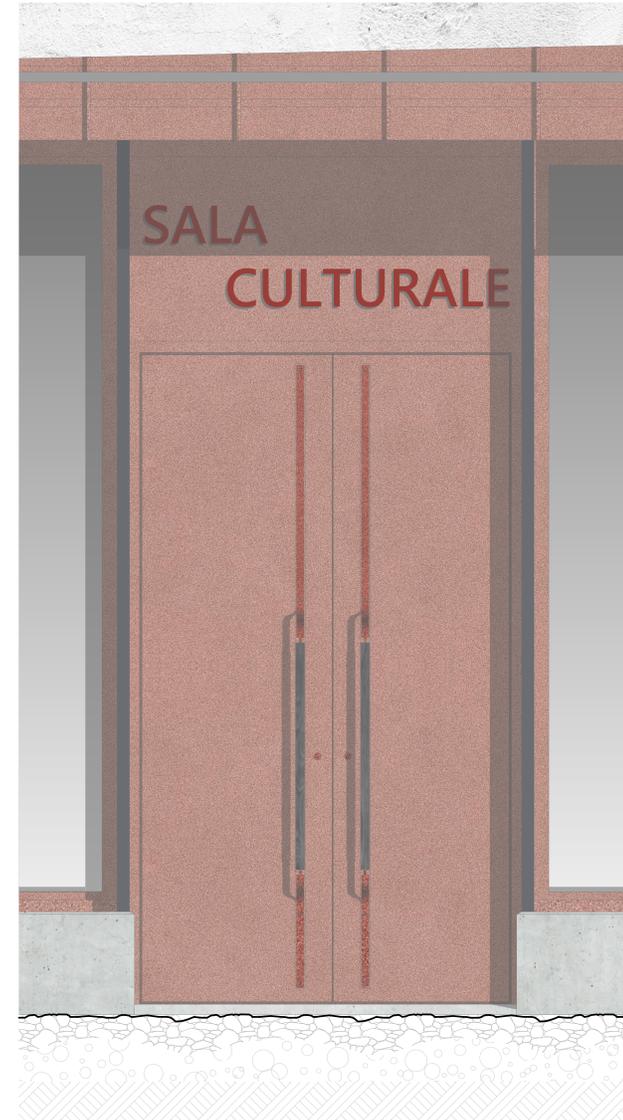
DETAILANSICHT EINGANG 10

**Eingang**  
 Der Hauptzugang zum Foyer besteht aus einer zweiflügeligen Tür. Beide Türblätter aus rot eloxiertem Aluminium setzen die glänzende Oberfläche der Fenestrierungen fort. Eine an das Türblatt verschraubte Metallstange bildet die Unterkonstruktion für den Handgriff aus schwarz lackiertem Eichenholz. Die Metall-Holz-Interaktion am Türgriff transportiert die materielle Gestaltung des Foyers in den Außenraum.

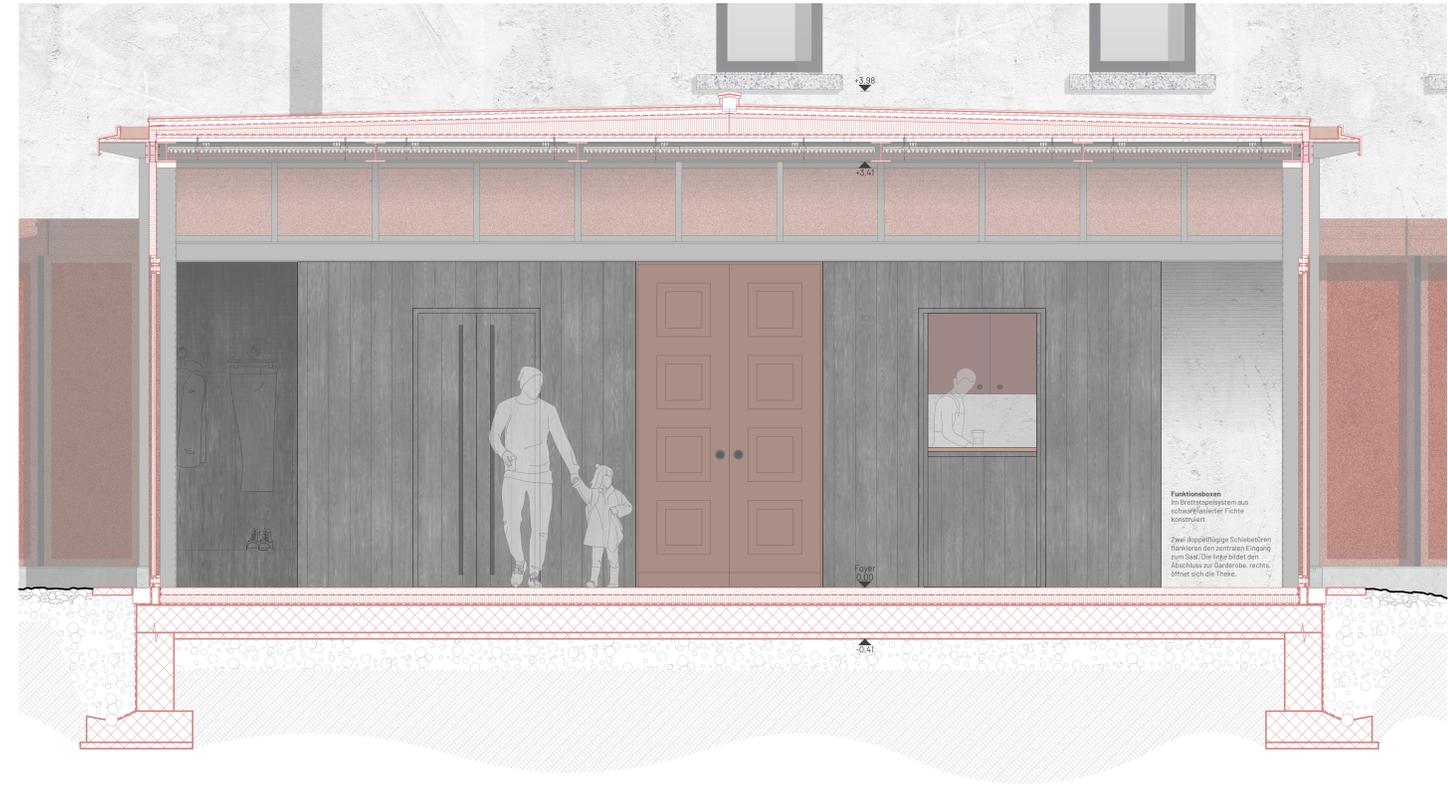
INNENSICHT FOYER 20

**Materialien**  
 Die Holzoberflächen, die im Foyer einerseits an der Sitzbank und andererseits an den zwei funktionellen Böden (Theater, Garderobe) vorkommen, bilden einen Kontext zur filigranen Stahlkonstruktion des Anbaus und schaffen eine Verbindung zur Holztribüne im Veranstaltungssaal.

**Funktionsboxen**  
 Im Erdgeschossraum aus schwarzeloxierter Fichte-Konstruktivholz.  
 Zwei doppelflügelige Schiebefenster flankieren den zentralen Eingang zum Saal. Die linke bildet den Abschluss zur Garderobe, welche öffnet sich die Theke.
