Umbau Chalet Quilucru /// Zeneggen

Pl.Nr.: 540\_211.1

Betontreppe /// Kellergeschoss, Schnitt 1

REVISIONSPLAN

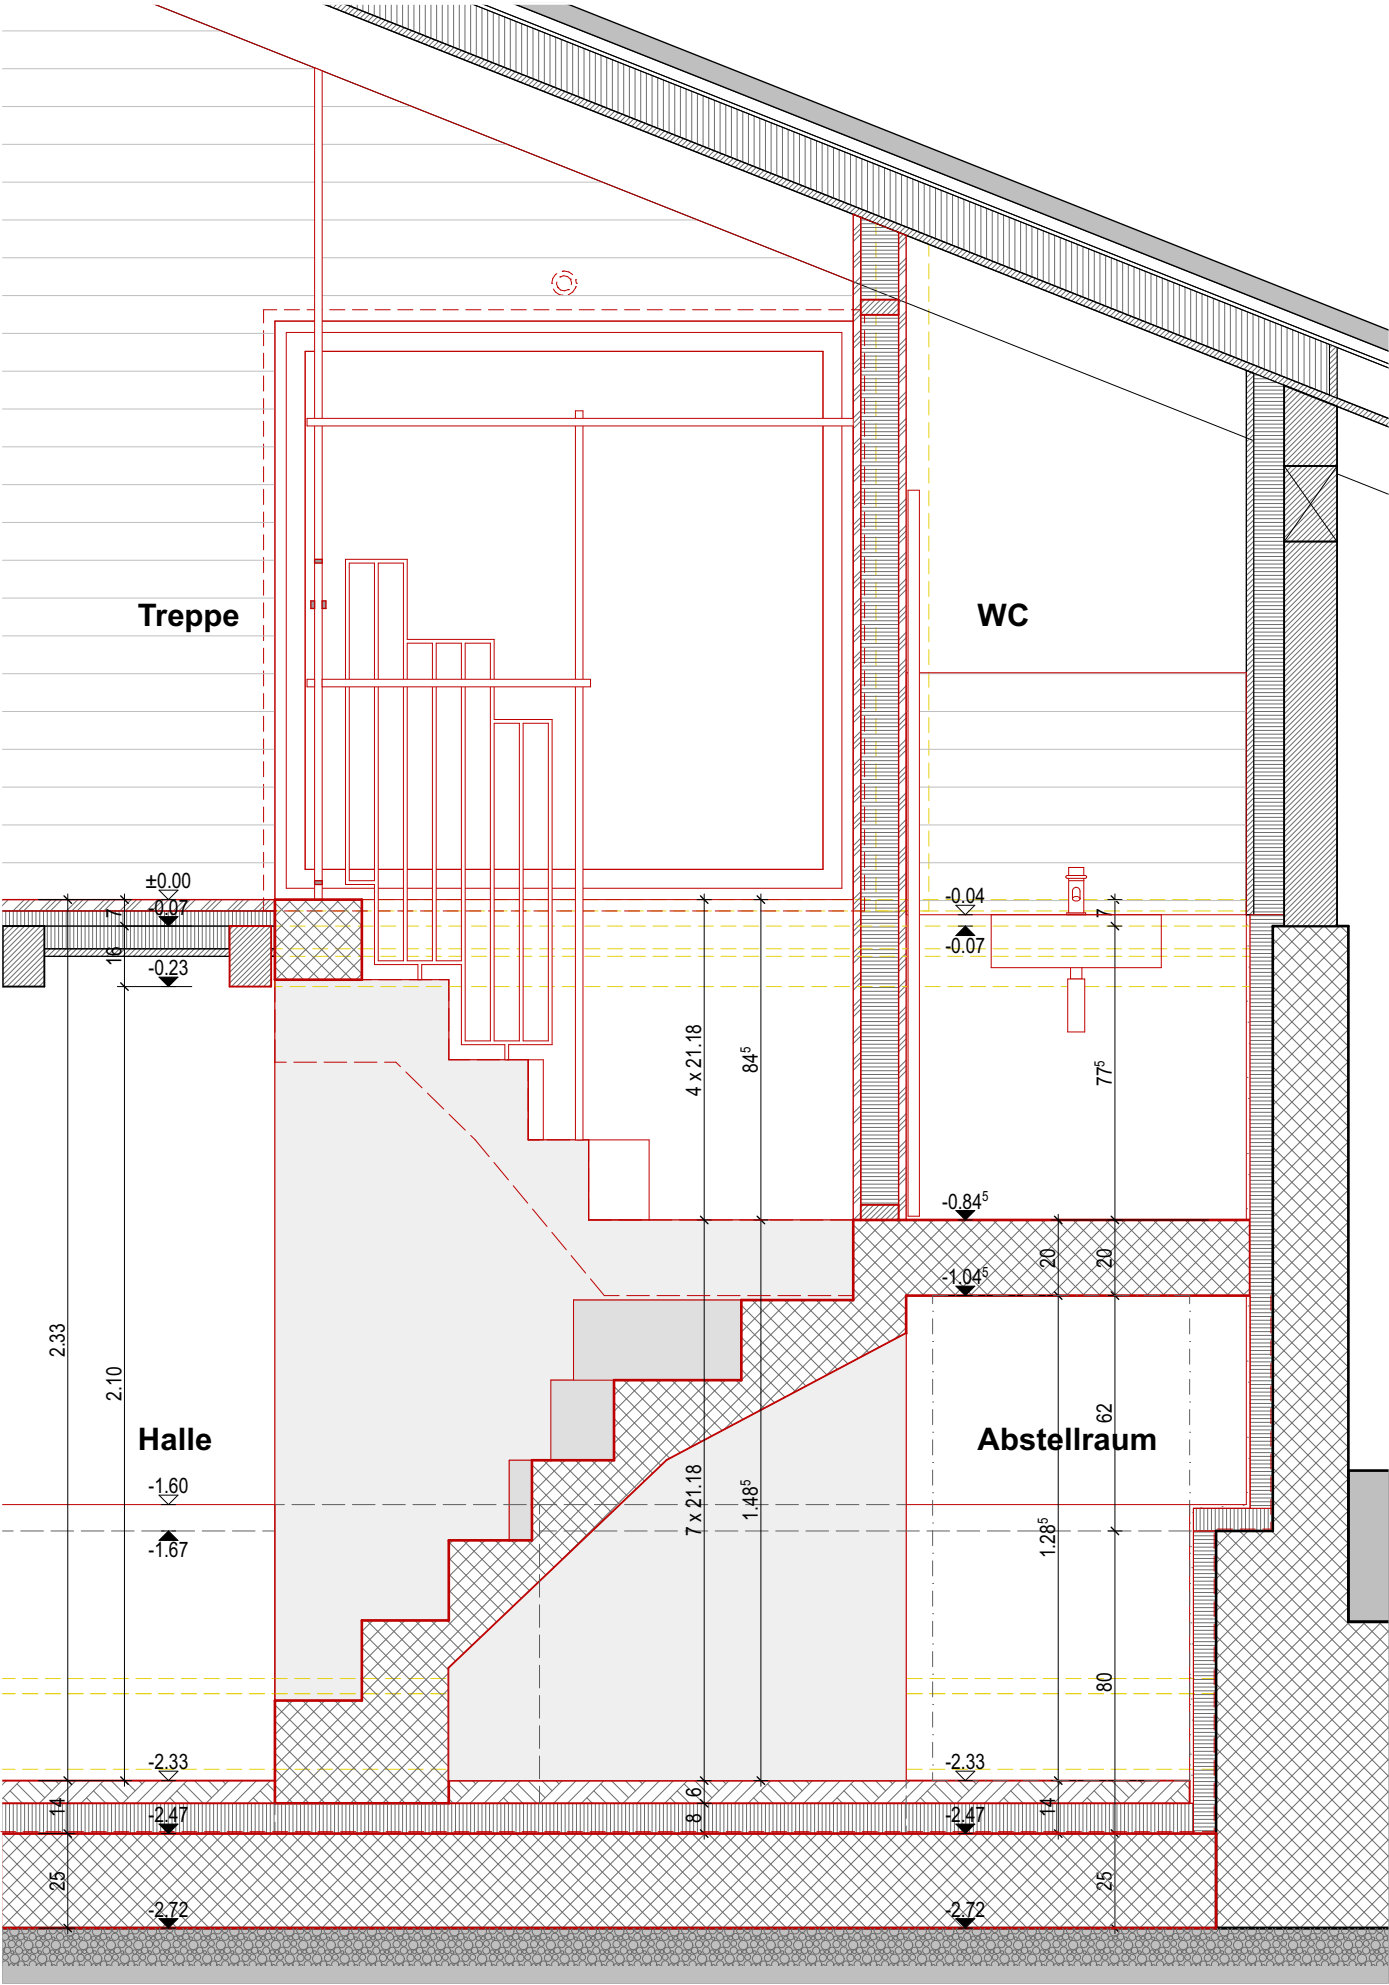
Schnitt 1

Beschrieb Sichtbetontreppe

| Sichtbeton | Alle Sichtbetonarbeiten werden analog zum Bestand ergänzt (Grauzement). |
| Schalung | Als Schalung sind konventionelle Schaltafeln (3-Schichtplatten) zu verwenden. |
| Horizontale Flächen | Horizontale Flächen sind geglättet auszuführen. |
| Kanten | Scharfkantig (keine Dreiecksleisten), Kanten lediglich leicht brechen mit Karborundum. |
| Bindstellen | Sichtbare Bindstellen sind zu vermeiden (ansonsten mit Betonkosmetik schliessen). |
