01 Ausgangslage

02 Rückbau und Freistellung des Denkmals

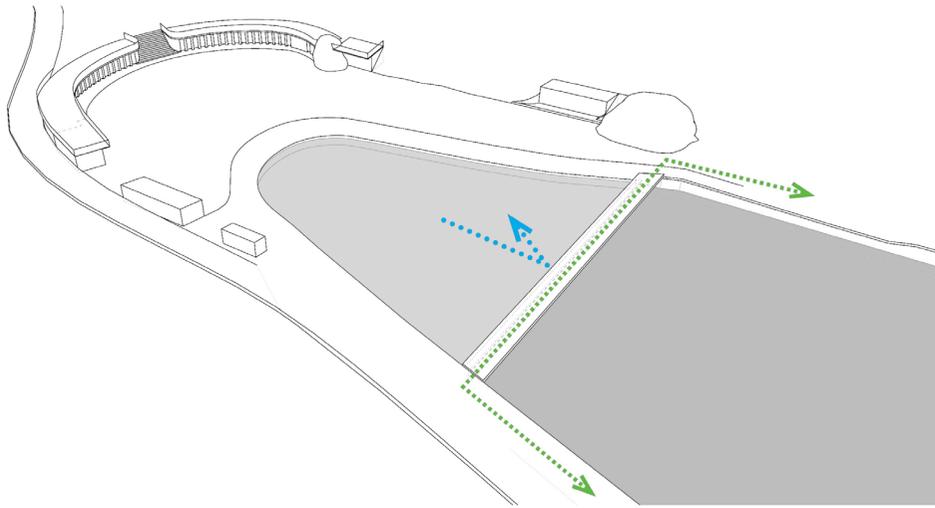
Der 1973 erstellte Bau des großen Betonbeckens mit Damm für den Seerundgang, vernichtet den Sichtbezug zum See.

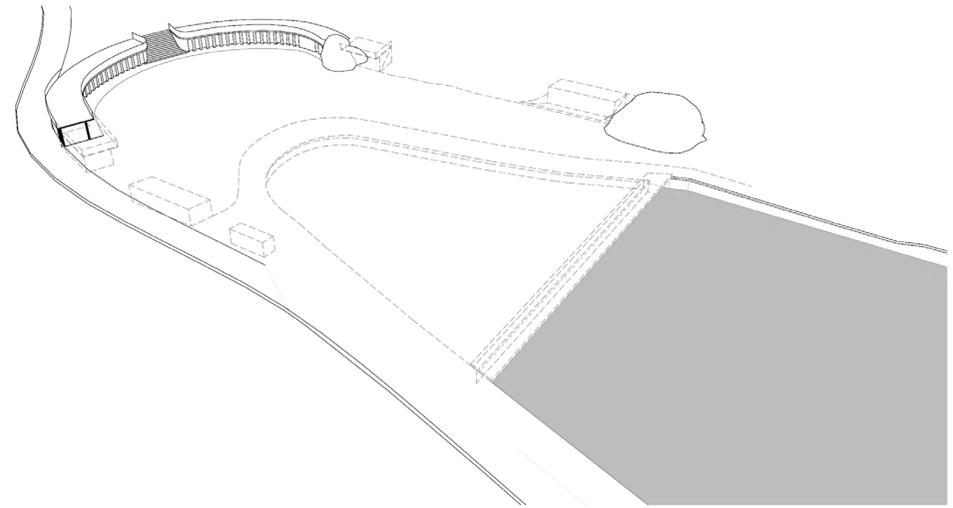
Die Situation wird aufgeräumt, die halbkreisförmige Garderobenanlage von Hans Biéri wird freigestellt und unter Schutz gestellt.

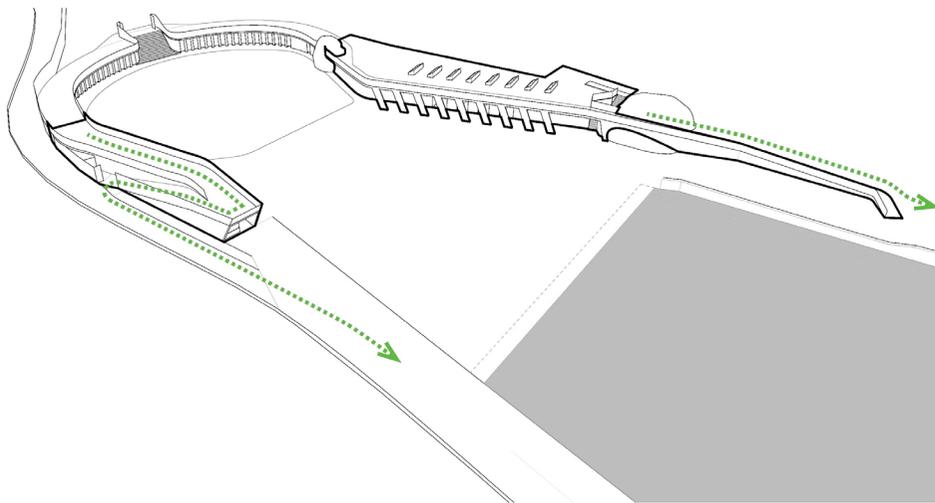
03 Erweiterung in Form einer Promenade

Die halbkreisförmige Terrassenanlage wird mit dem neuen Programm (Kiosk und Garderoben) in Form einer landschaftlichen Promenade erweitert.

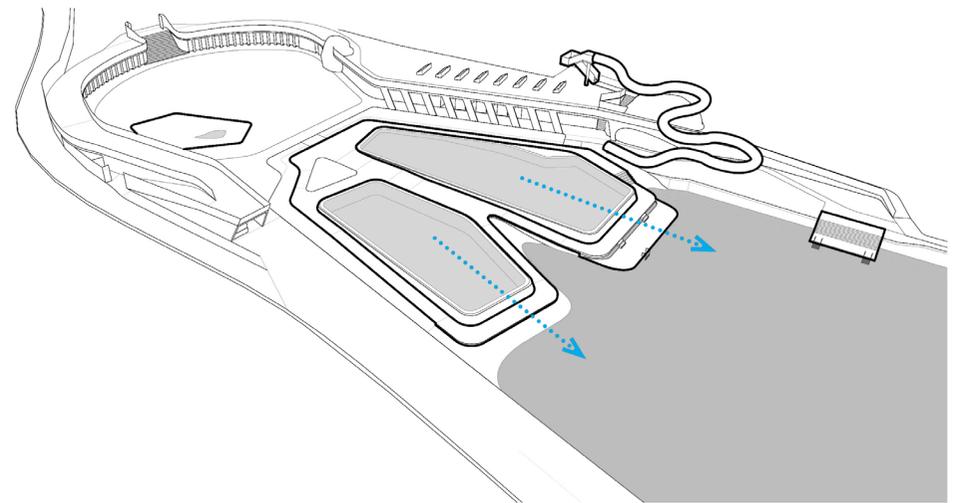
04 Beckeneinbau und Wiederherstellung des Seebezugs

Die Umlegung des Seerundganges ermöglicht wieder einen direkten, sinnlichen Bezug zum Lac de Géronda.
