WERKHOF MATZINGEN  
LILIN ARCHITEKTEN SIA GMBH

# EIN MEHR ZWECKHOF

## UNE GRANGE POLYVALENTE

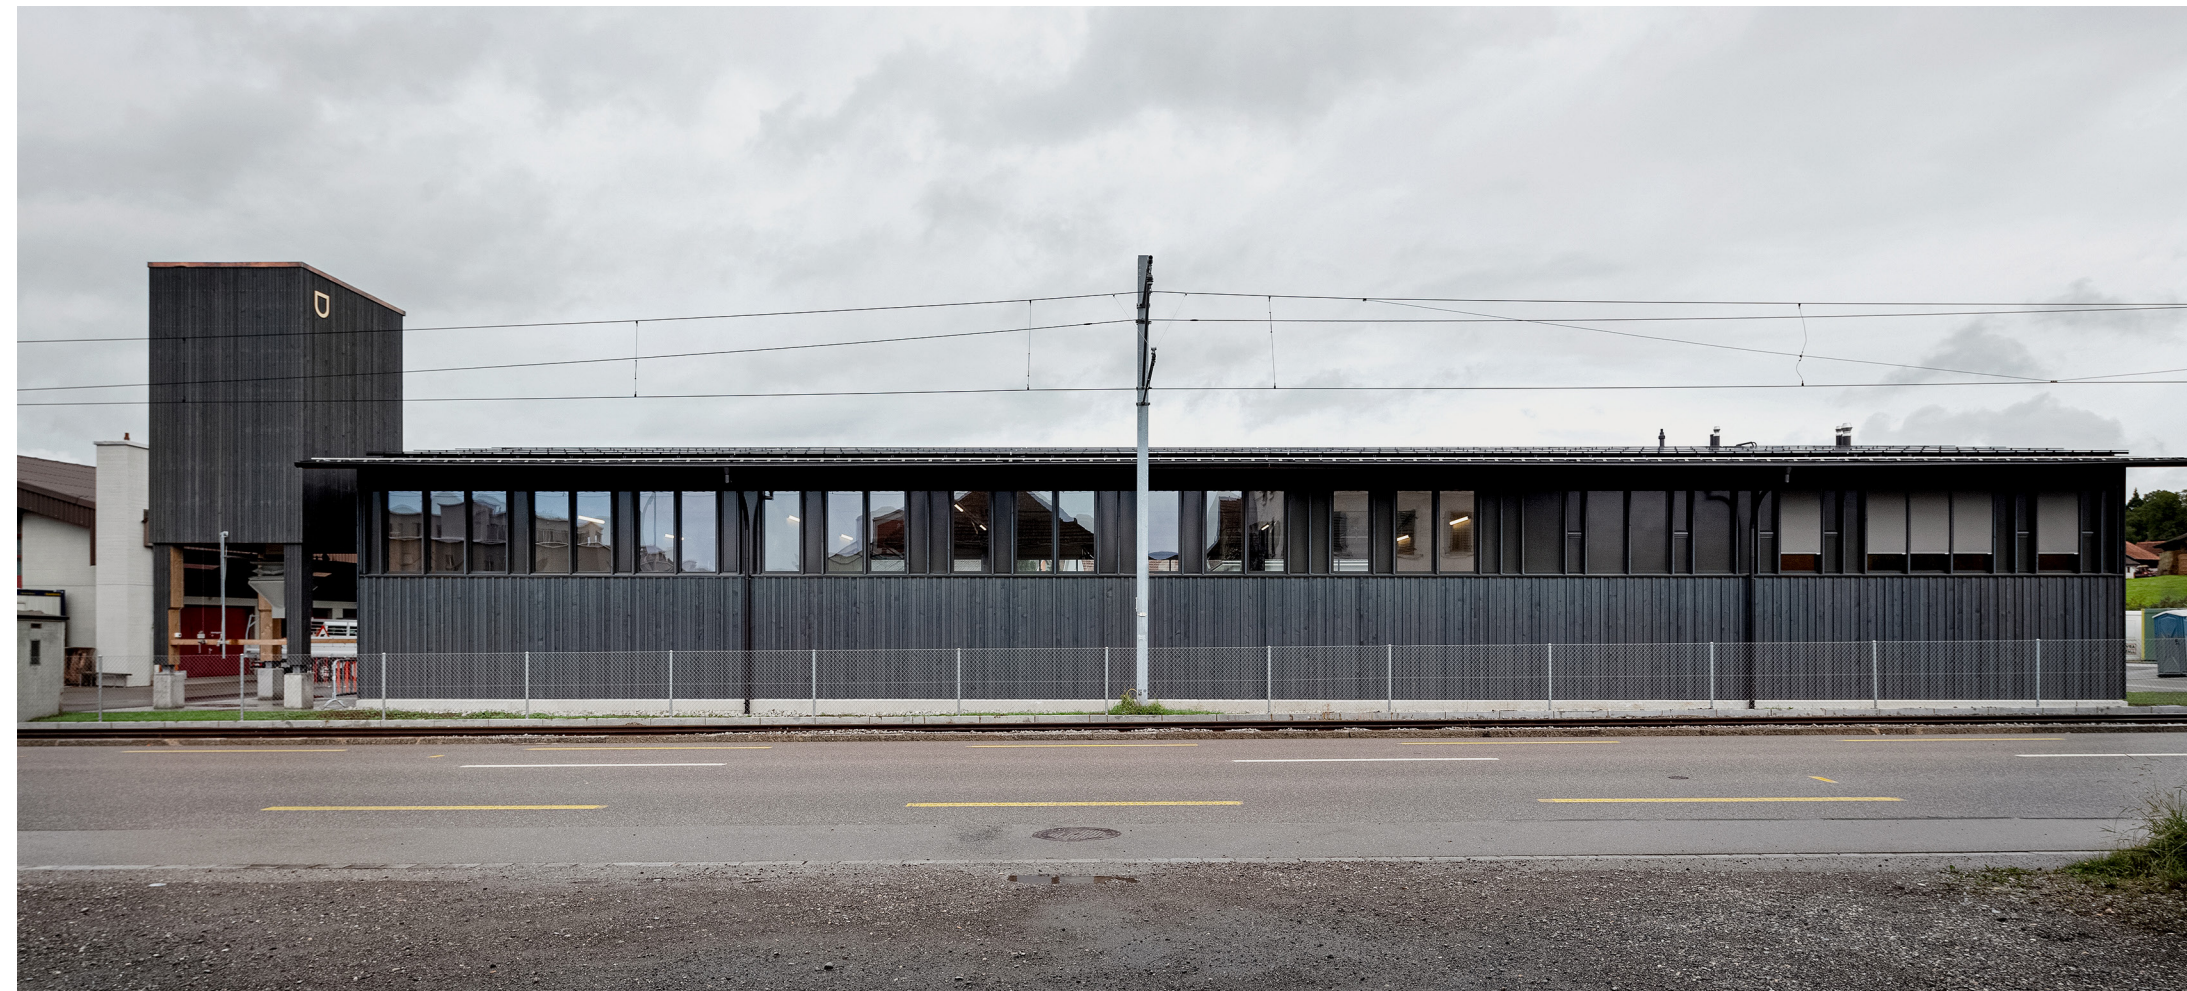
Westfassade: Der subtile unregelmässige Wechsel von Lüftungselementen und Fenstern ist ein architektonisches Thema, das vom ungleichmässigen Tragwerksraster ausgeht. Dieser orientiert sich über die gesamte Gebäudelänge am Raumprogramm.

Façade ouest: L'alternance subtilement irrégulière de panneaux de ventilation et de menuiseries vitrées est un thème architectural nourri par une trame structurelle qui varie sur toute la longueur du bâtiment en fonction des programmes.

Cette complexité se retrouve également sur la façade ouest, qui s'oriente sur la voie ferrée et la route. Un bandeau de menuiseries alternant panneaux aveugles de ventilation et fenêtres structure sa partie supérieure. Apparemment régulière, la logique de l'enchaînement des parties fermées et ouvertes se compose de différents rythmes qui va-

Die gleiche Komplexität findet sich an der Westfassade zu den Bahngleisen und zur Strasse hin. Im oberen Teil ist die Fassade hier durch ein von blinden Lüftungselementen unterbrochenes Fensterband strukturiert. Der Wechsel von geschlossenen und offenen Segmenten scheint auf den ersten Blick regelmässig, folgt aber verschiedenen, auf die unregelmässigen Abstände des Tragwerks abgestimmten Rhythmen. Das Tragwerksraster variiert, weil es sich an den aufeinanderfolgenden Funktionsbereichen des Gebäudes orientiert. Die kompakt auf zwei Geschossen angeordneten Service- und Büroräume sind auf die öffentliche Fläche ausgerichtet. Dieser Trakt besteht aus einer Ständerkonstruktion und ist innen vollständig mit 3-Schicht-Holzplatten verkleidet, womit die Architekten eine wohnliche Atmosphäre schaffen wollten. Das übrige Gebäude setzt sich aus einer Reihe von unbeheizten, aber wärmegeprägten Hallen zusammen, die gleich breit, aber unterschiedlich lang sind. Darin befinden sich die technisch genutzten Räume des Werkhofs: eine Werkstatt, eine Fahrzeughalle mit sechs Einstellplätzen, ein Waschplatz und ein von aussen zugängliches Materiallager. Der durchgehende Hallenboden ist mit einem pflegeleichten und langlebigen Hartbetonbelag versehen. Das freistehende Silo auf der Nordseite verfügt über die gleiche Verkleidung wie das Gebäude, ist mit dem Gemeindewappen geschmückt und von weither sichtbar.

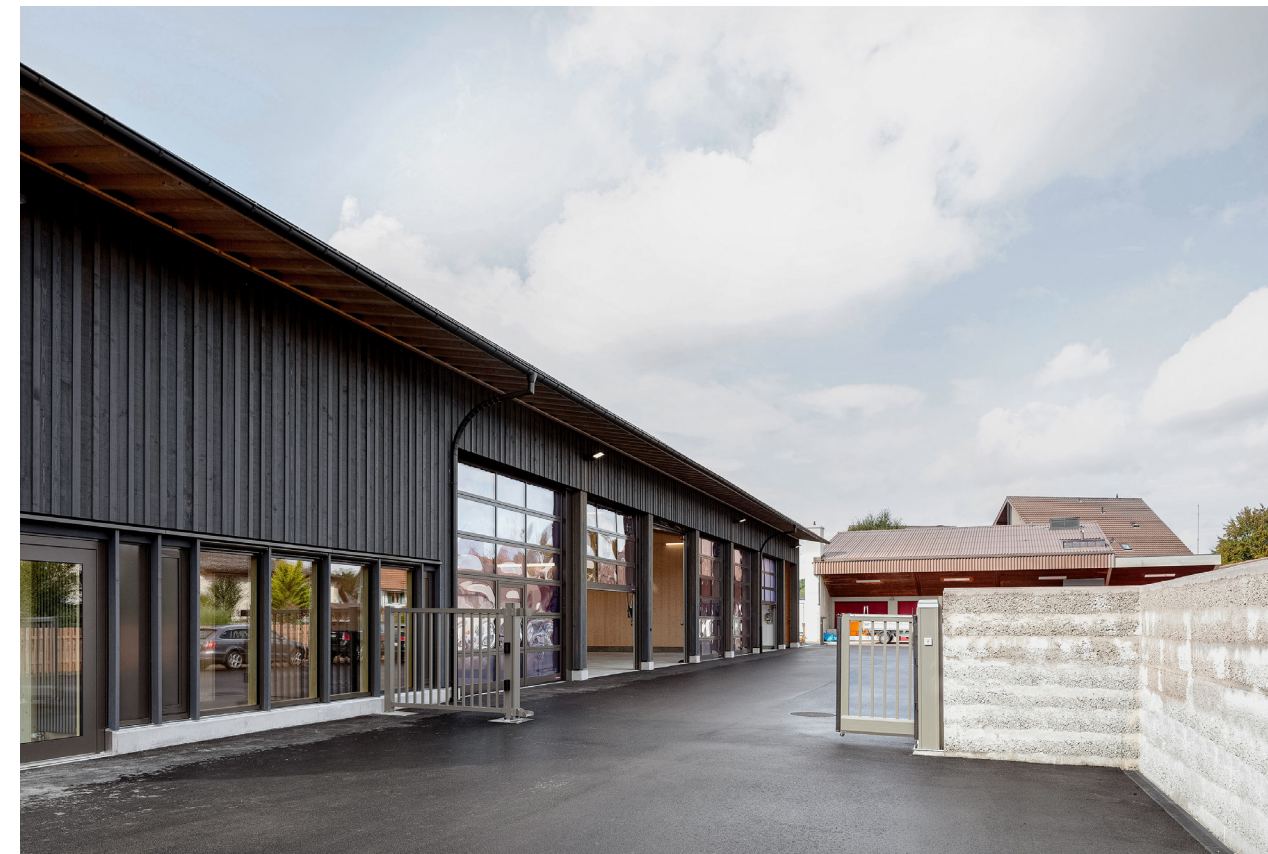
Nordfassade: Das mit dem messingfarbenen Gemeindewappen geschmückte Silo ist von Weitem sichtbar. Es setzt einen vertikalen Akzent und markiert den Standort des Werkhofs und des benachbarten Feuerwehrareals.

Façade nord: Le silo orné du blason communal couleur laiton donne un accent vertical à lieu et signale au loin la présence du centre d'entretien de la voirie et du service de lutte incendie voisin.

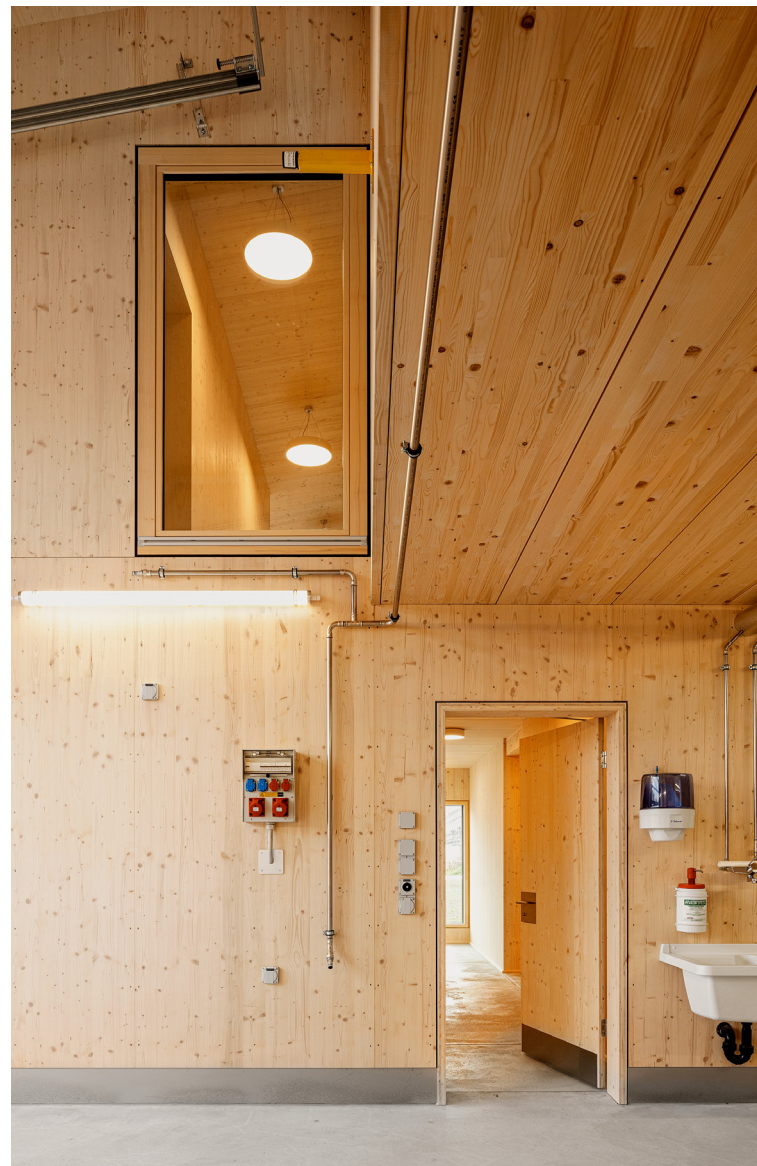
Die Werkstatt schliesst an den Verwaltungstrakt an und schafft einen Übergang zu den Fahrzeughallen. Im zwei Geschosse hohen Bereich ist ein Hebekran aus zweiter Hand eingebaut.

L'atelier la partie des services du centre et assure une transition vers les hangars. La partie en double-hauteur accueille une grue de levage de seconde-main.

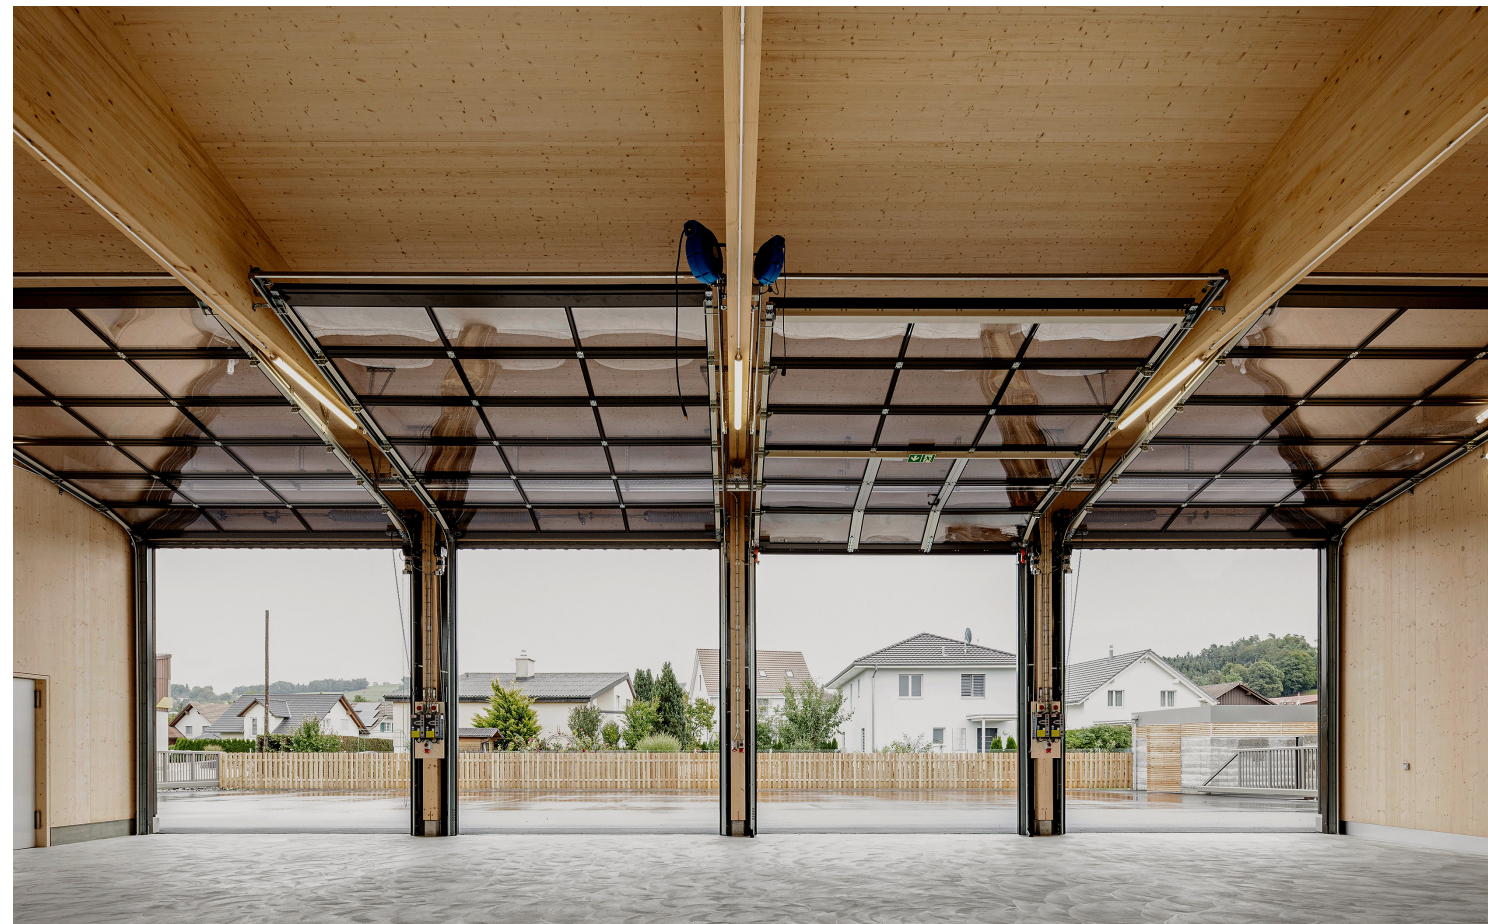
Die Träger der Garage haben eine Spannweite von elf Metern und sind auf den Hof ausgerichtet. In einigen Jahren wird das hinter dem durchbrochenen Zaun verborgene Retentionsbecken überwachsen sein und einen grünen Filter zum Wohnquartier hin bilden.

Les traveés du garage enjambent un espace de onze mètres et sont orientées sur la cour du centre. D'ici quelques années, le bassin de rétention dissimulé derrière la clôture ajourée sera envahi par la végétation, créant un filtre avec la zone résidentielle.

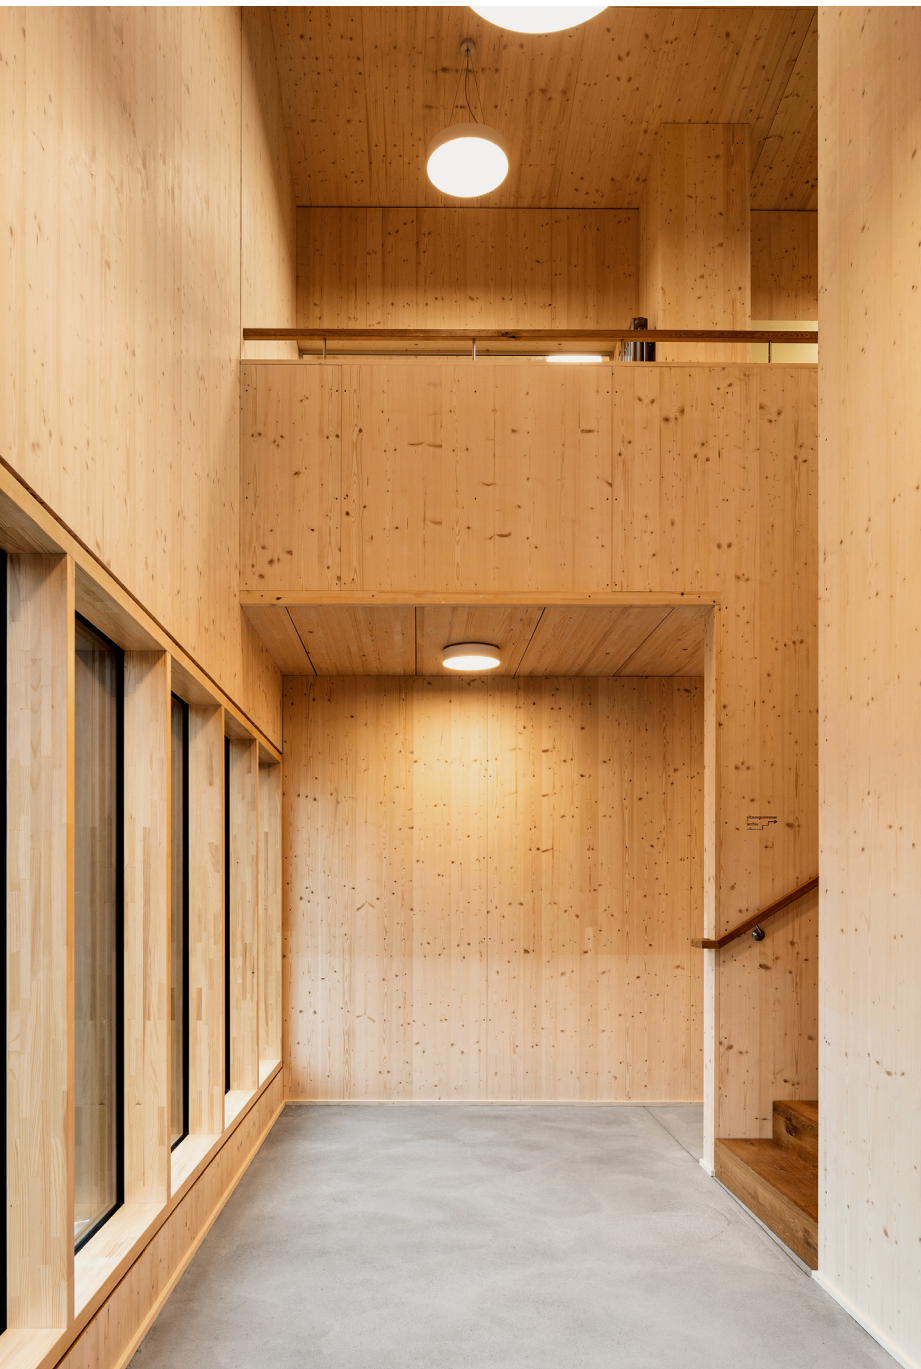
Die Service- und Büroräume sind kompakt auf zwei Geschossen angeordnet und über einen zwei Stockwerke hohen Eingang erschlossen. Ins Obergeschoss führt eine Treppe aus Eichenholz, das widerstandsfähiger ist als die für die Innenverkleidung verwendeten 3-Schichtplatten aus Tannenholz.

Les services et bureaux sont organisés de manière compacte sur deux niveaux accessibles depuis une entrée en double-hauteur. Un escalier en chêne, un bois dur plus résistant que le 3-plis sapin utilisé comme revêtement intérieur, mène à l'étage.

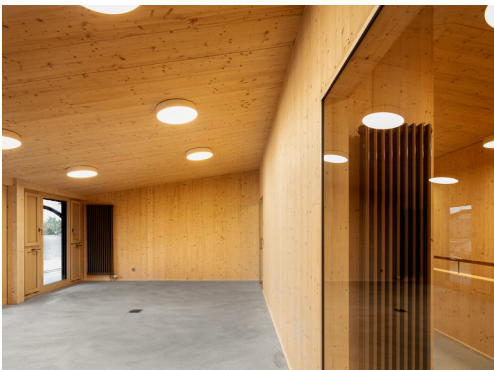
Die Wärmeversorgung des vom Gemeinderat genutzten Sitzungszimmers sowie der anderen beheizten Räume des Werkhofs erfolgt nicht über eine Bodenheizung, sondern mit traditionellen Radiatoren. Die Heizung ist ans örtliche Gasnetz angeschlossen.

À l'image de la salle de réunion qu'occupe le conseil communal, les espaces chauffés du centre ne sont pas équipés d'un chauffage au sol mais de radiateurs traditionnels connectés au réseau local de gaz.

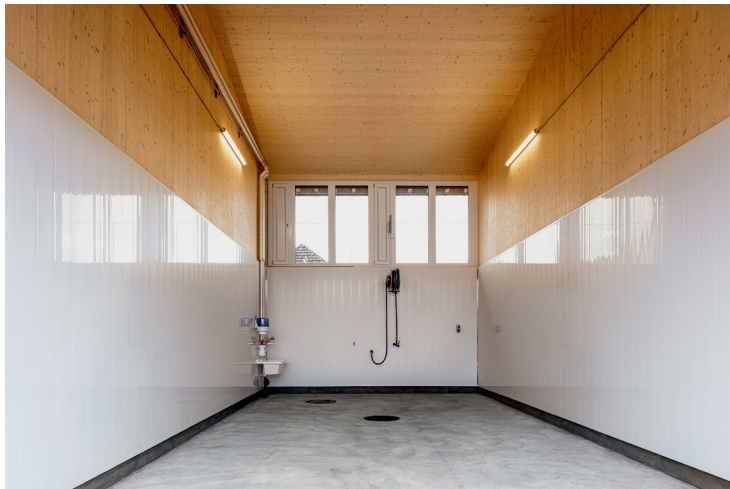
**Hinterlüftete Opal-Paneele (PVC) in Grau-Weiss | Panneaux Opal (PVC) ventilés, couleur gris-blanc**  
KSW Technik AG, Boswil AG

Opal-Paneele aus PVC werden üblicherweise in Räumen mit erhöhten hygienischen Anforderungen, zum Beispiel in lebensmittelverarbeitenden Betrieben, verwendet. Dank der einfachen Montage und dem unkomplizierten Unterhalt erfüllen sie auch alle Qualitätsanforderungen an den Waschplatz des Werkhofs.

Généralement utilisés dans les espaces soumis à des conditions hygiéniques strictes d'entreprises de production alimentaire, les panneaux Opal en PVC représentaient toutes les qualités de montage et d'entretien simples requises pour la station de lavage du centre.

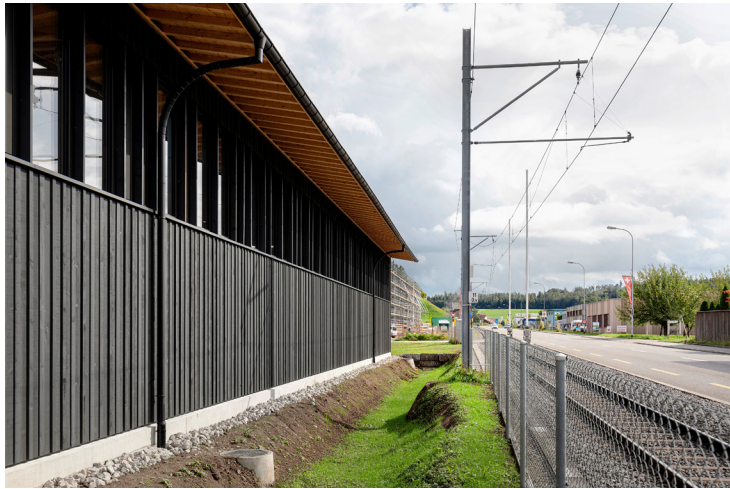
**Nordfichte, Kesseldruckimprägnierung KDS braun | Pin du nord imprégnation autoclavée marron (Kesseldruckimprägnierung KDS braun)**  
Hersteller | Fabricant: August Brühwiler AG, Balterswil TG; Ausführung | Mise en œuvre: Appert Holzbau AG, Fischingen TG

Für die Fassadenschalung mit Deckbrettern wurde sägeraues nordisches Kiefernholz verwendet, das braun kesseldruckimprägniert und lasiert wurde. Das garantiert einen umfassenden und lang anhaltenden Holzschutz, der den Unterhalt für Jahrzehnte minimiert.

Le bardage en façade est posé avec des planches de contre-joints et composé de planches de pin du nord brut de sciage qui acquiert leur apparence par imprégnation auto-clavée marron et une couche de revêtement; l'assurance d'une protection complète et durable du bois nécessitant peu d'entretien sur plusieurs décennies.
