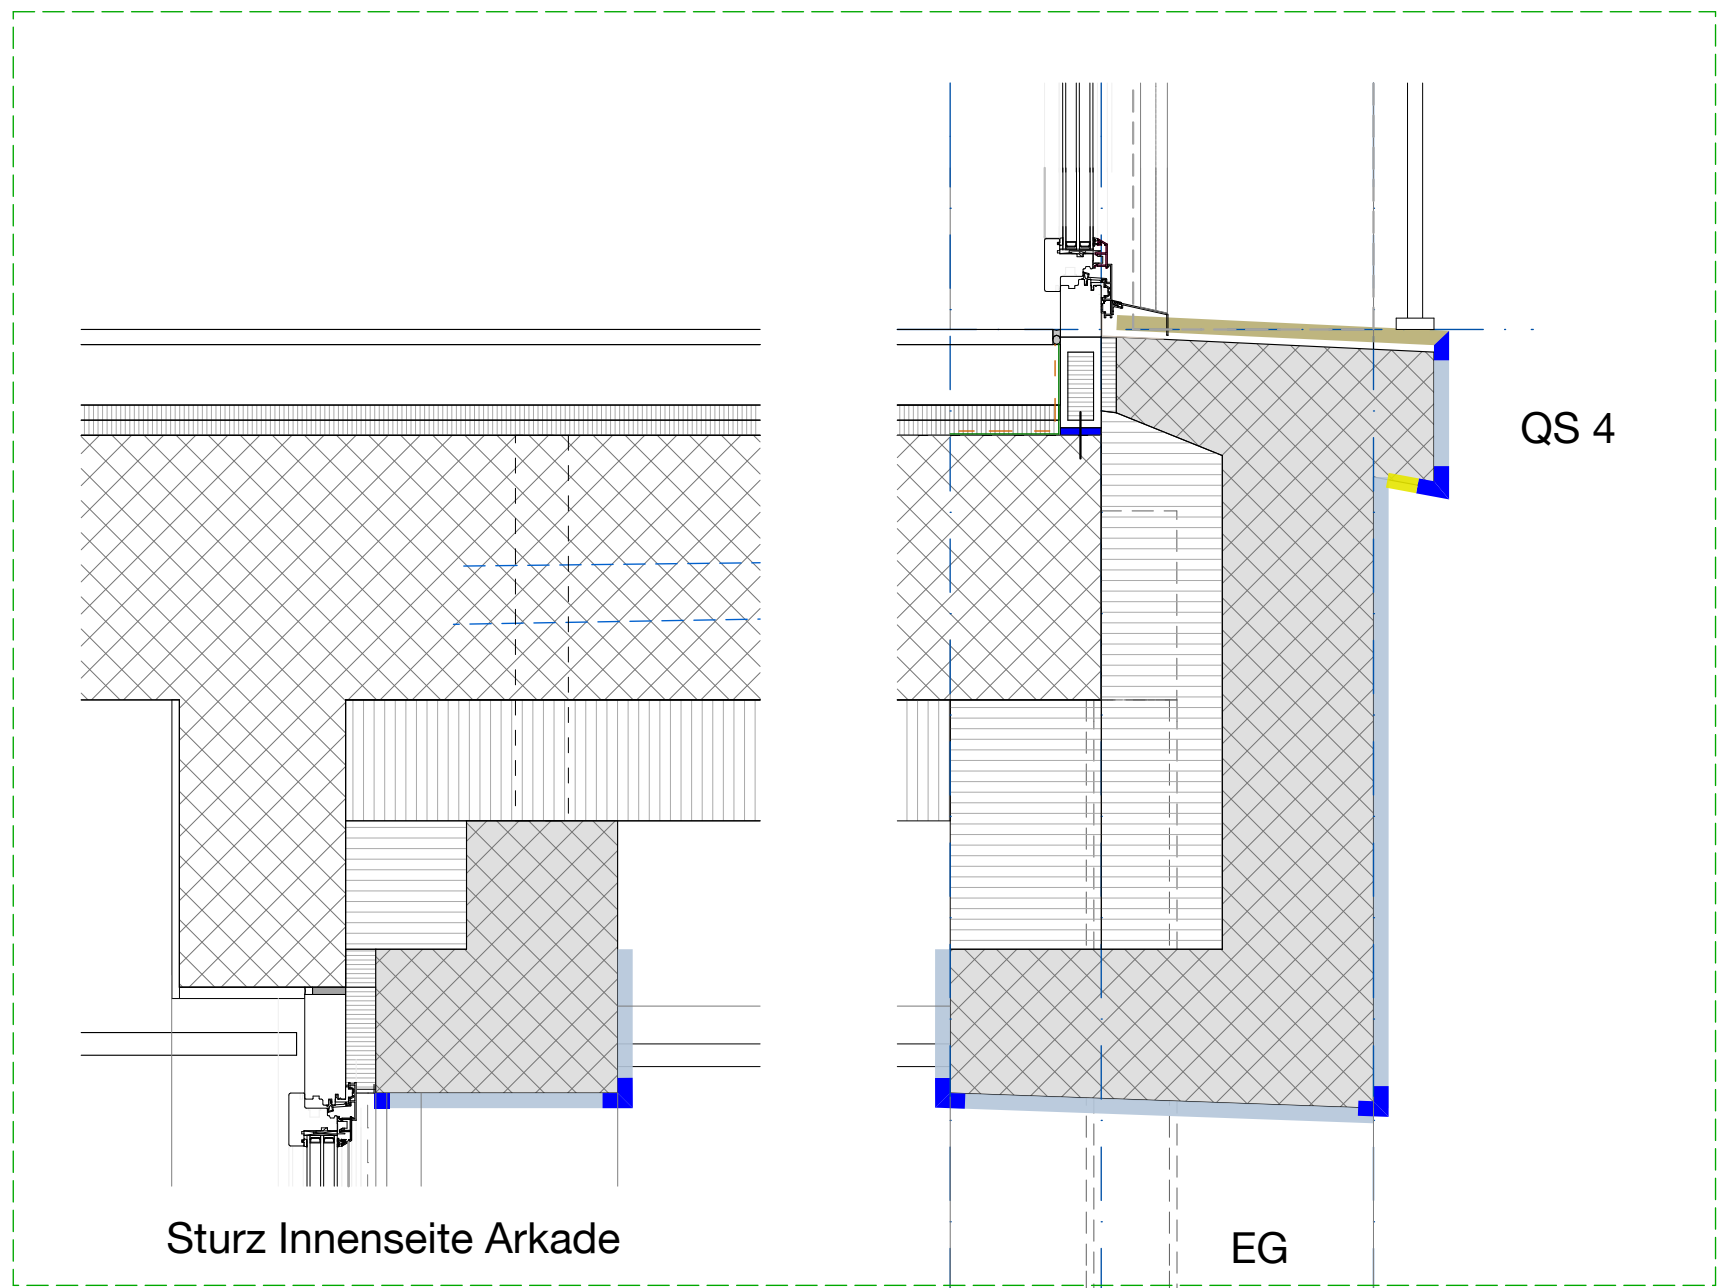
EG

Sturz Innenseite Arkade
