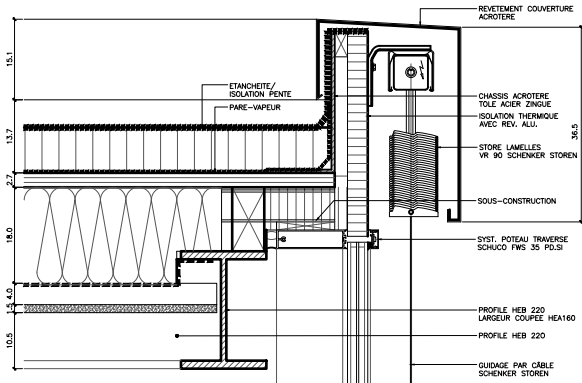
01 DETAILS FACADE NORD ACROTÈRE  
1/5

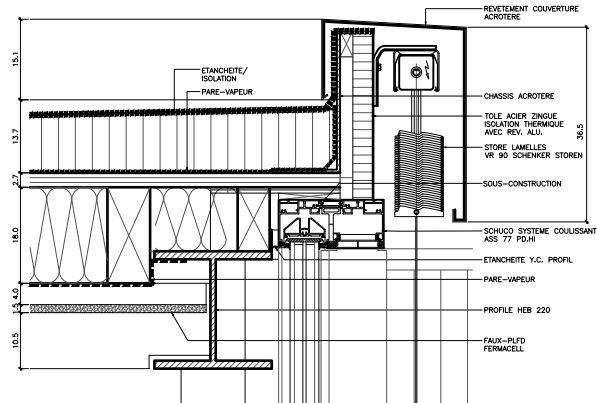
02 DETAILS FACADE OUEST ( ACROTÈRE, FENÊTRE COULISSANTE)  
1/5

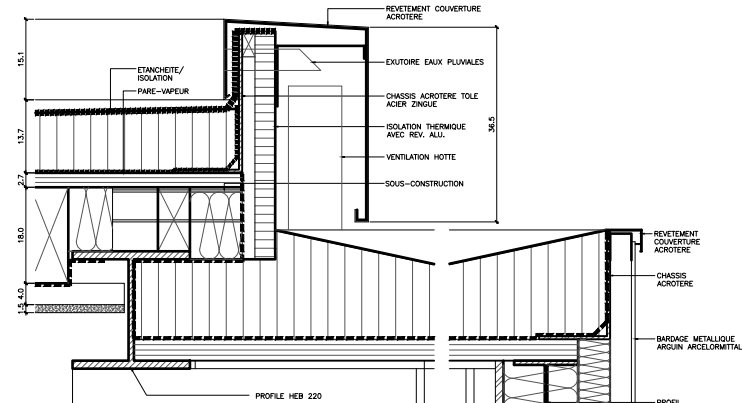
03 DETAILS FACADE OUEST (TOITURE BLOC CUISINE)  
1/5

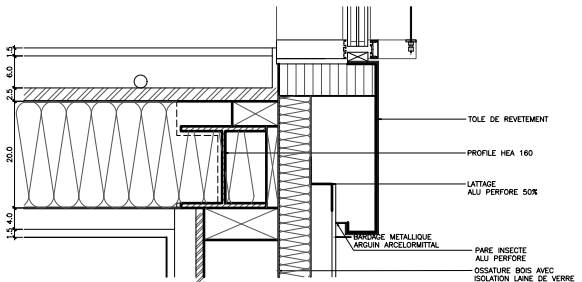
04 DETAILS FACADE NORD (DALLE INTERMEDIAIRE)  
1/5

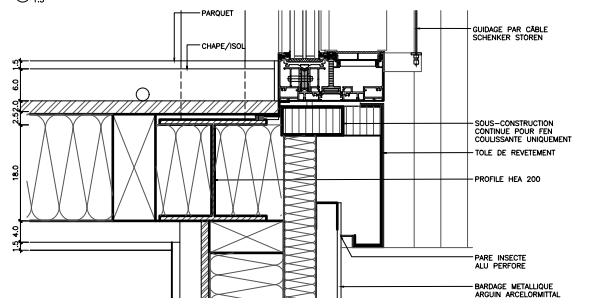
05 DETAILS FACADE OUEST ( FENÊTRE COULISSANTE)  
1/5

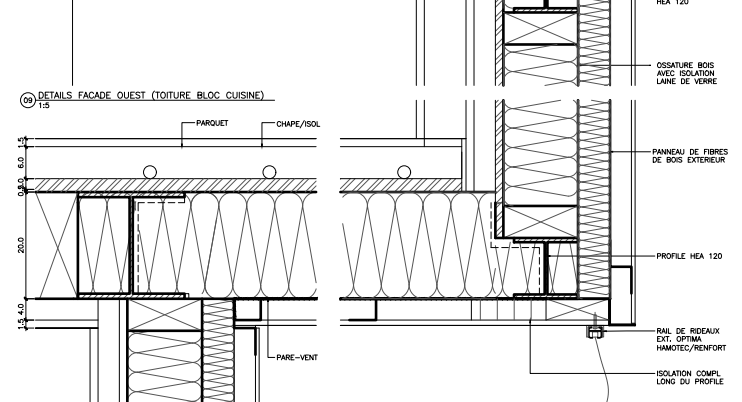
06 DETAILS FACADE OUEST (DALLE BLOC CUISINE)  
1/5

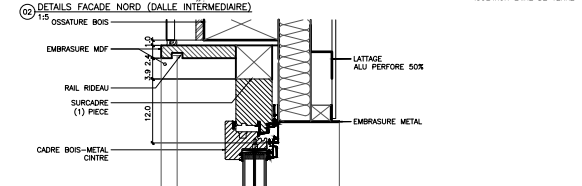
07 DETAILS FACADE NORD (FENÊTRE PARTIE HAUTE)  
1/5

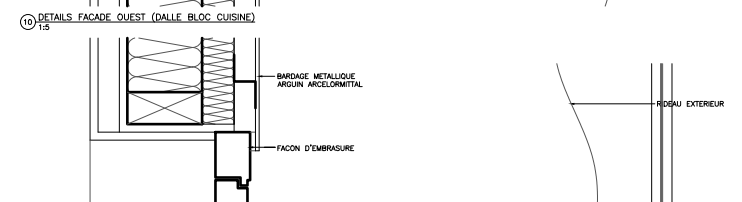
09 DETAILS FACADE OUEST (PORTE PARTIE HAUTE)  
1/5

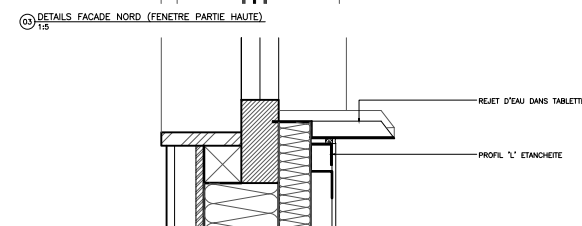
10 DETAILS FACADE NORD ( FENÊTRE PARTIE BASSE)  
1/5

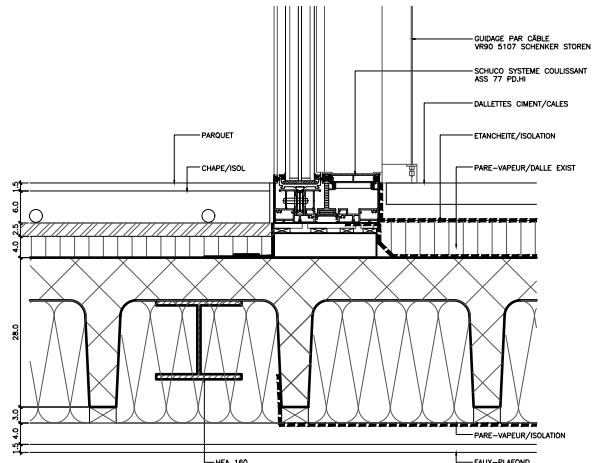
11 DETAILS FACADE EST ( FENÊTRE COULISSANTE)  
1/5
