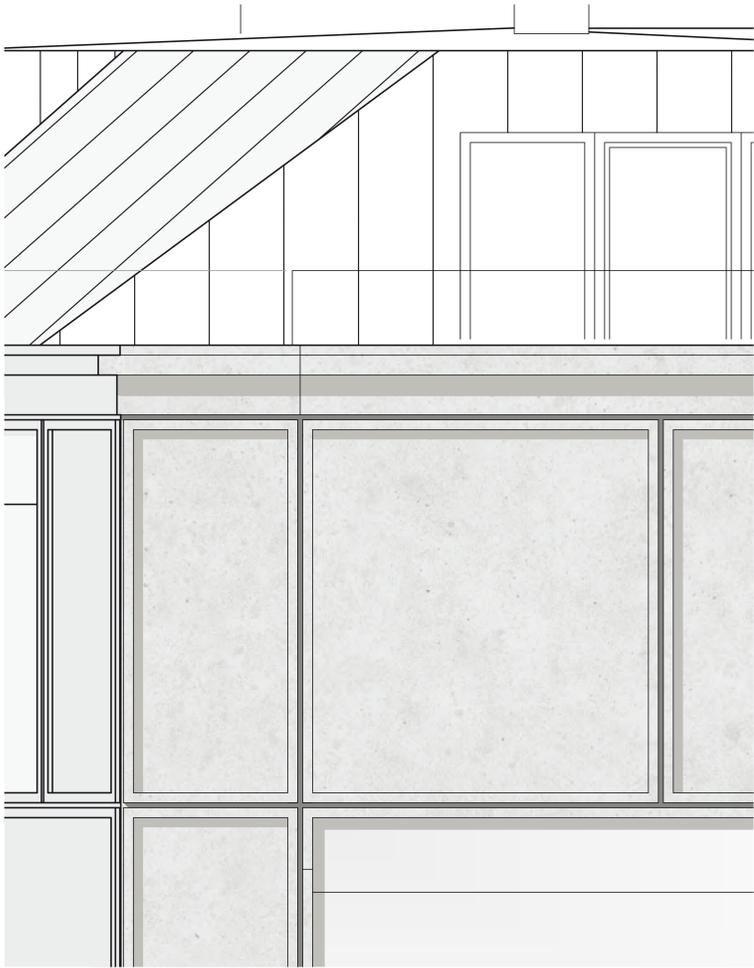
Aussenwand 6.OG / Dach:
 Blechdach mit Stehfalz
 Holzschalung mit Trennlage
 Hinterlüftung (Lattung / Konterlattung)
 Unterdach
 Wärmedämmung
 Dampfsperre / Noldach
 Mauerwerk bestehend, Betondach bestehend

Bodenaufbau Terrasse:
 Zementplatten
 Splittschüttung / Schutzschicht
 Polymerdichtungsbahn 2-lagig
 Wärmedämmung PUR ALLU
 Wärmedämmung PUR im Gefälle
 Dampfsperre / Noldach
 Bestehender Überzug, 1.5% Gefälle
 Decke Bestand

Aussenwandaufbau geschlossen:
 Elemente aus Glasfaserbeton, glatt geschalt
 Hinterlüftung
 Wärmedämmung
 Aussenputz bestehend
 Mauerwerk bestehend / Beton neu
 Innenputz

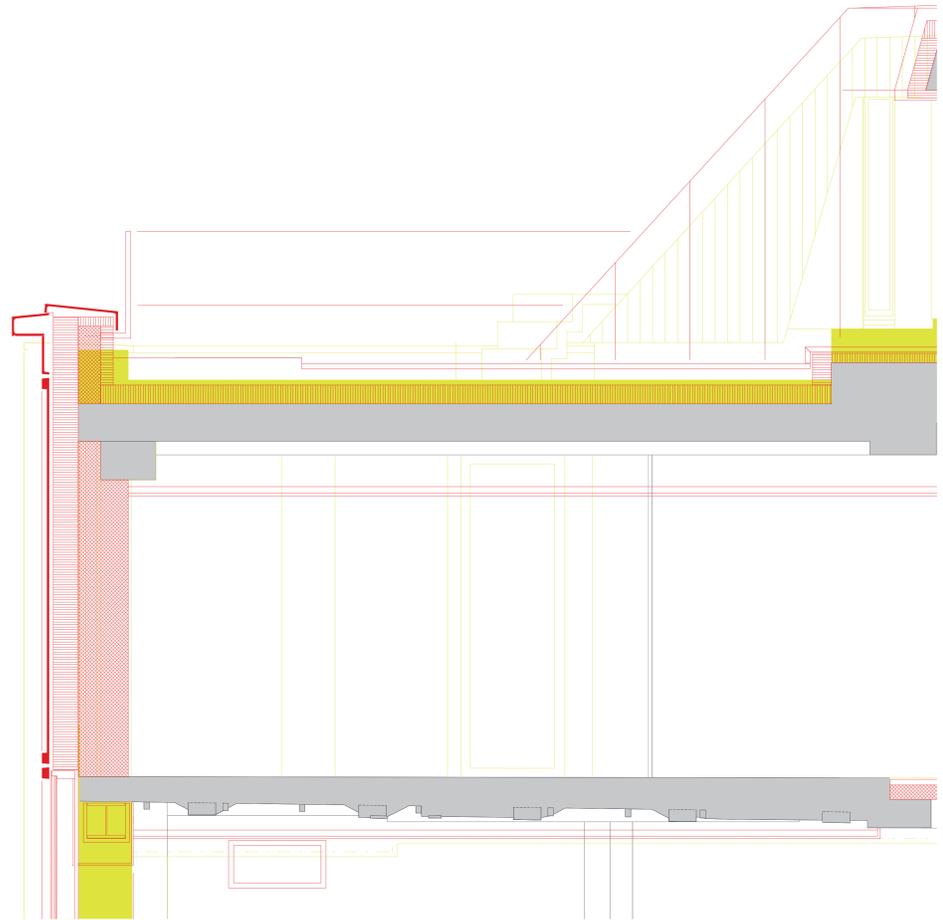
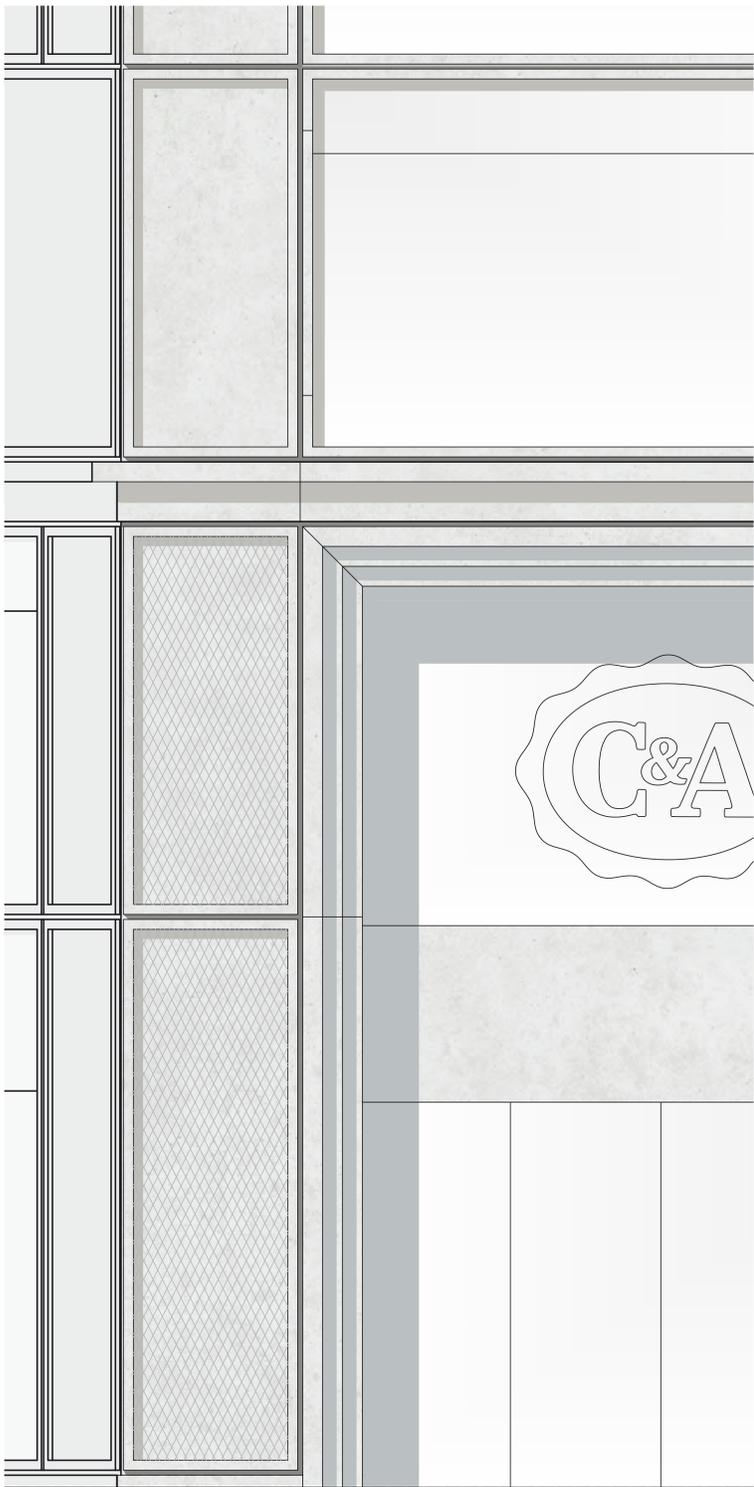
Deckenaufbauten EG - 4.OG
 Deckenersatz / Verkaufsräume:
 Keramikplatten neu
 Unterlagsboden neu
 Verbund Betondecke neu
 Holorb Blechschalung neu
 Stahlträger bestehend, asbestsanieret,
 mit Brandschutzbekleidung EI60

Aussenwandaufbau Fensteröffnungen:
 Isolierglas mit emaillierten Randbereich, festverglast
 aufgesetzte Rahmenelemente aus Glasfaserbeton
 Fensterleibung
 Brüstungen betoniert, integrierter Bodenkonvektor
 Leichtbetonbrüstung verputzt,
 Holzsockelleiste weiss gestrichen

Aussenwandaufbau Schaufensterbereich EG:
 Isolierglas mit emaillierten Randbereich, festverglast
 aufgesetzte Rahmenelemente aus Glasfaserbeton
 integrierter Sonnenschutz durch textile Fallarmmarkisen
 Fensterleibung mit metallischen Blenden im Sturzbereich
 Brüstungen betoniert, integrierter Bodenkonvektor

Aussenwandaufbau geschlossen, EG:
 Elemente aus Glasfaserbeton, mit geschalter Struktur
 (in Anlehnung an eine textile Oberfläche)
 Hinterlüftung
 Wärmedämmung
 Mauerwerkscheiben neu
 Stahlstützen bestehend, mit Brandschutzbekleidung EI60
 Gipskarton gespachtelt und gestrichen

Sockelbereich EG:
 Elemente aus Glasfaserbeton gedämmt, vollflächig geklebt
 Perimeterdämmung, vollflächig geklebt
 Aussenwand bestehend
