PAV POINTE NORD - 1 ROUTE DES JEUNES / GENEVE

RÉNOVATION ET TRANSFORMATION DE D'UN SITE INDUSTRIEL EN PÔLE ADMINISTRATIF

DEFIS ET DEMARCHES

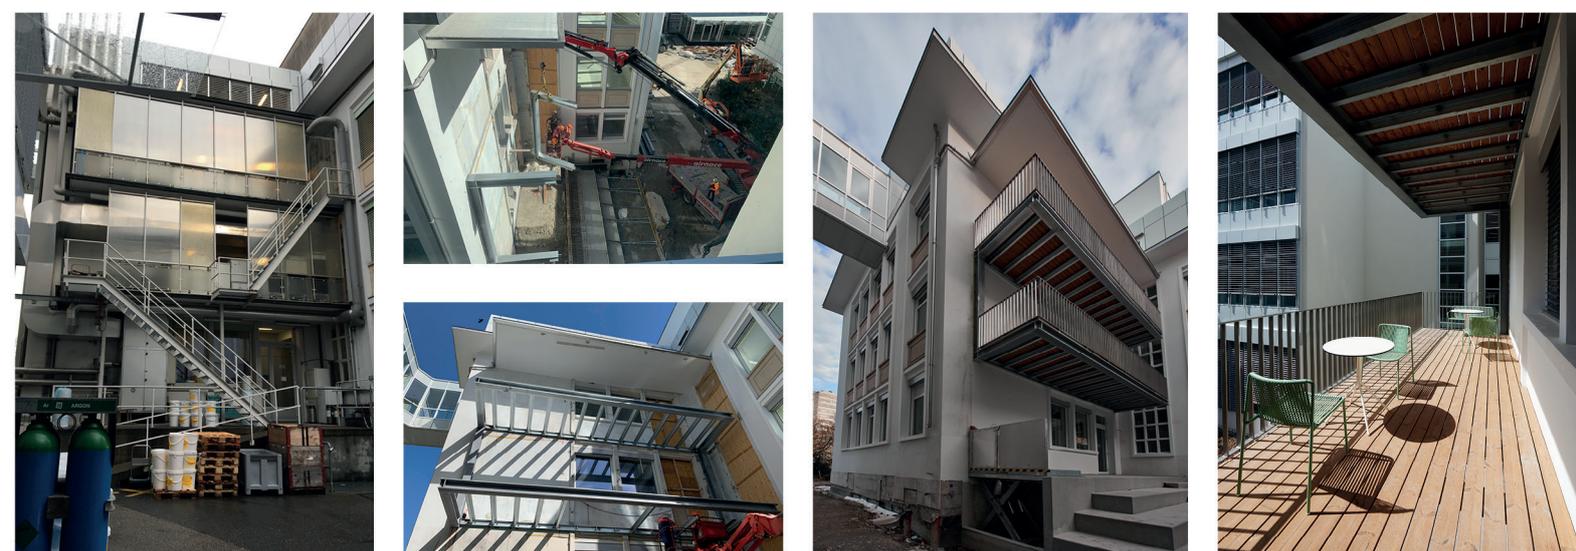
Rénover un bâtiment 1920, remplis pendant un siècle de matériels de chimie par plusieurs générations d'usager comporte sont lot de surprises ! Les balcons du bâtiment 2, désencombrés de stocks toute hauteur, ont révélé une structure légère, non suffisante pour le futur programme. Malgré les essais de conservation avec les ingénieurs civils, le choix s'est porté sur le sciage complet des deux dalles de balcon et l'ajout d'une nouvelle structure métallique adossée à la façade existante.

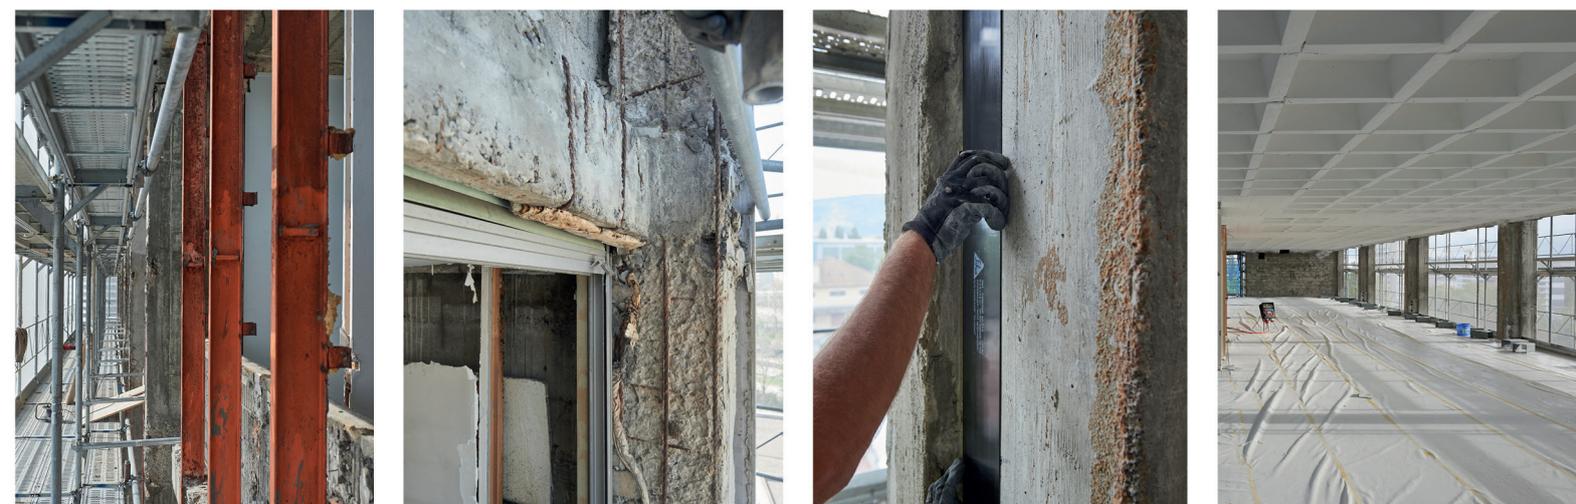
Lors de la dépose des parements en pierre des façades, nous avons découvert la structure, jusqu'alors cachée, en fort mauvais état: fers à béton visibles, bords de dalles carbonatés, structure secondaire métallique dentelée par la corrosion. Plusieurs solutions ont du alors être inventées : têtes de dalle sciées, détails de façade modifiés, porteurs secondaires annulés, traitements du béton et renfort en lame carbone... le tout sans retarder la bonne marche du chantier.
