Schotten in Ortbeton mit Aussteifungskerne Lift und Nottreppen
Decken zwischen die Schotten eingehängt

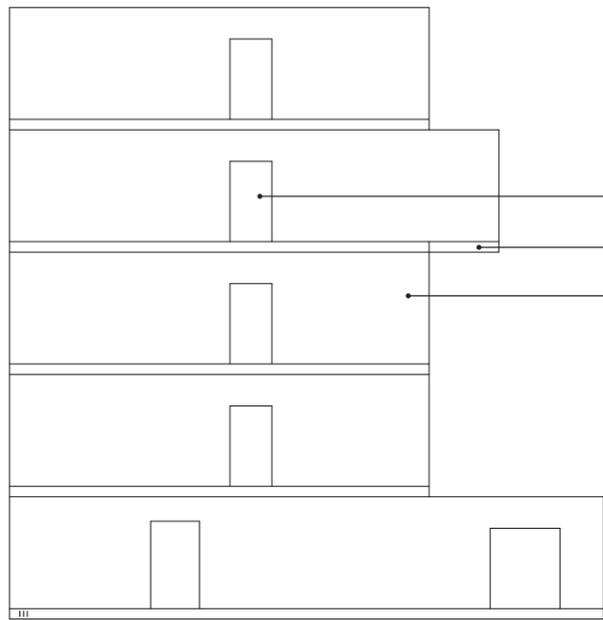
Aufriss Schotte 3 Nord

Raumverbindung
Decke
Schotte
