# TEC21

## Tragwerk macht Platz

# Einfach aufgebaut

Eigentlich hätte es einzig eine Instandsetzung des Dachs werden sollen. Nun aber haben die unterirdischen Sporthallen der Schulhäuser in Basel St. Johann Tribünen erhalten. Der Clou: MET Architects und WMM Ingenieure nutzten dafür das brachliegende Potenzial des bestehenden Tragwerks.

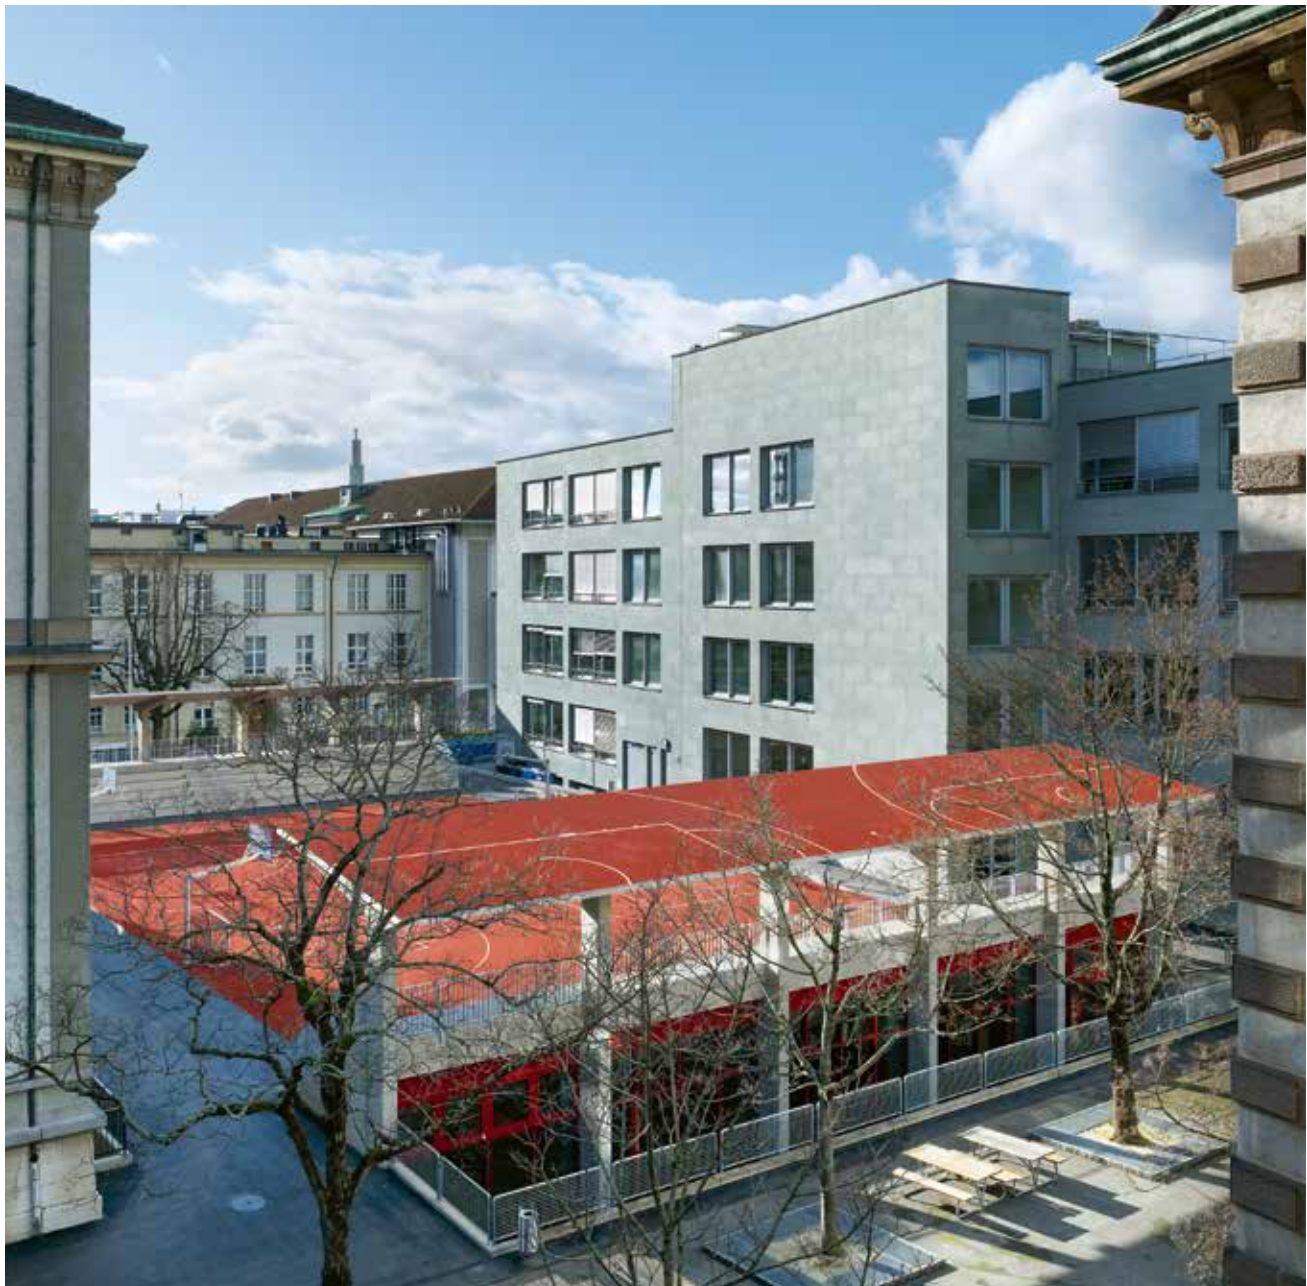
Die Schulen Vogesen (Mitte), Pestalozzi (rechts angeschnitten) und St. Johann (links angeschnitten) in Basel bilden einen offenen Blockrand, in dessen Zentrum ein **Schulhof mit einer unterirdischen Turn- und Schwimmhalle** liegt. Weil es immer wieder Probleme mit der Dichtigkeit des Pausenplatzes gab, wurde 2017 der Auftrag zur Instandsetzung und Neugestaltung vergeben.

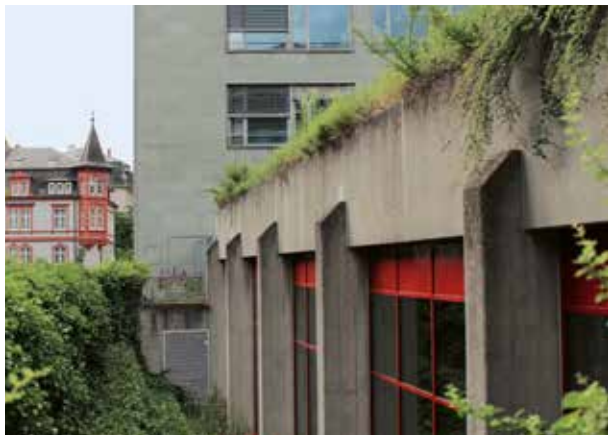
**Oben: der Bestand vor der Aufstockung.** Die Stützen an der Aussenseite der Fassade sind Blendstützen ohne statische Funktion.

Von aussen ist der Tragwerksraster durch die der Dämmebene vorgesetzten, nicht tragenden Blendstützen sichtbar – eben jenen bestehenden Bauteilen, deren statisches Potenzial es zu nutzen galt. Die inneren Fassadenstützen sind mit einem 100×20 cm grossen Riegel biegesteif miteinander verbunden und steifen so als Rahmenkonstruktion diese Gebäudeebene aus. Das Tragkonzept beider Hallen ist gleich, allerdings sind die Querschnitte der inneren Fassadenstützen und die Blendstützen bei der Turnhalle wesentlich kleiner.

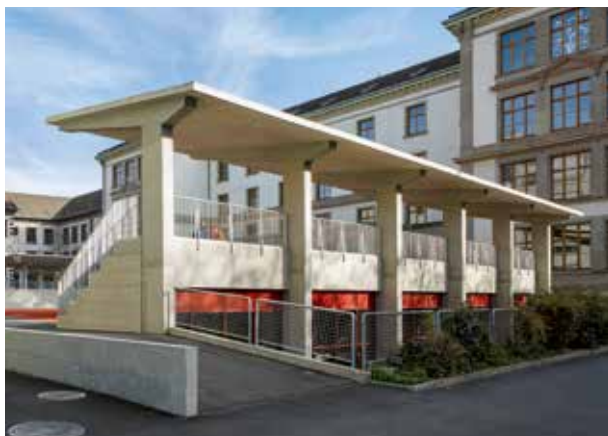
**Unten:** In der Verlängerung tragen die Stützen heute die Tribünen.

Um die neuen Stützen mit den bestehenden zu verbinden, wurden diese gestuft aufgespitzt, der Querschnitt mit Bewehrung ergänzt – vor allem auf der Zugseite – und der Pfeiler aufbetoniert, wobei dieselbe Korngrösse wie im Bestand verwendet wurde, um ein möglichst ähnliches, aber dennoch aktuelles Erscheinungsbild zu erzielen. Die Verlängerung der Blendstützen und die am Stützenkopf knapp 6 m weit auskragenden und somit biegesteif angeschlossenen Unterzüge (34×70 cm) tragen das nur 15 cm starke Sichtbetondach der Tribüne. Die entstehenden vertikalen Mehrlasten können so direkt in den Bestand geleitet werden. Für die horizontalen Kräfte allerdings bedurfte es spezifischer Konstruktionsdetails. Für das aus dem Moment entstehende Kräftepaar, das es ebenfalls in die bestehende Tragkonstruktion einzuleiten galt, entwarfen die Ingenieure Lastenleitungsdetails (vgl. Schnitt Stütze, S. 29). Bauteile aus Edelstahl leiten die horizontalen Druck- und Zugkräfte punktuell von den nun lasttragenden Blendstützen über die Dämmebene in die Innenstütze oder bei den Rändern in die etwas schmäleren Aussenwände und von dort weiter in die Deckenscheibe und die Unterzüge. Dabei waren die Bauteile als Drucknocken und Zugstangen auszubilden, da die Horizontalkräfte im Erdbebenfall und bei Windbeanspruchung in entgegengesetzter Richtung wirken. Damit das Tribürendach in keinem Lastfall rückwärts kippt, werden die neuen Stützen oberhalb der Drucknocken über Zugstangen mit der Tribüne verbunden. Die Tribünen aus bewehrtem Ortbeton wachsen so regelrecht aus dem Bestand heraus und stehen da, als wären sie seit jeher so gedacht gewesen. Aus der nahtlosen Verlängerung des Bestehenden ergab sich eine fließende Verflechtung mit dem Neuem.

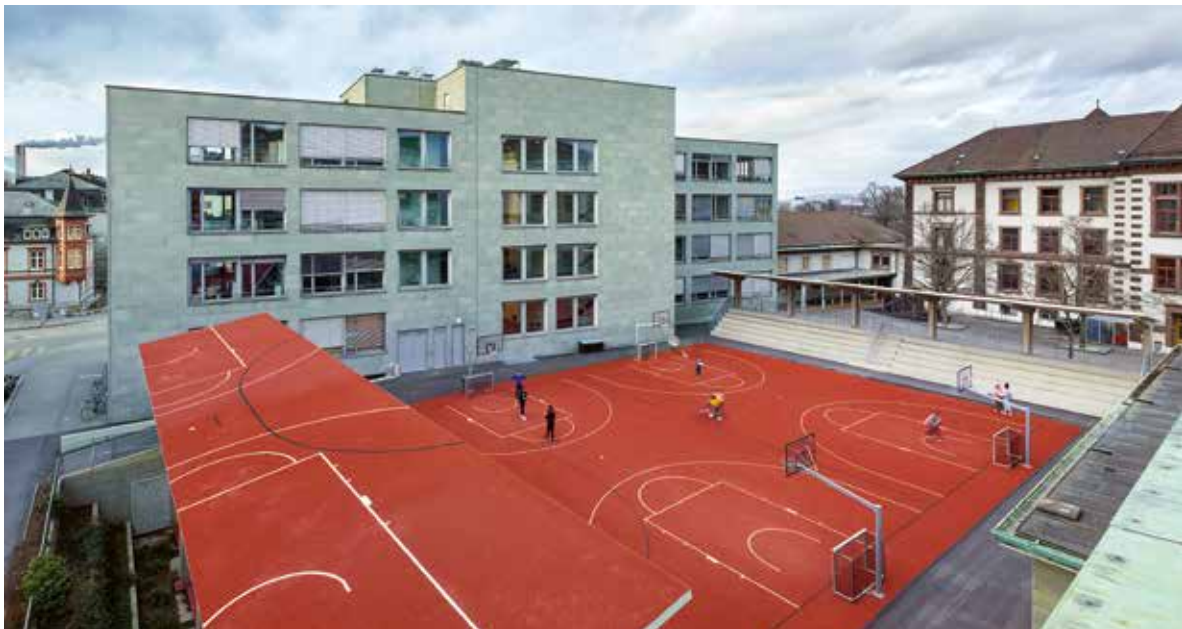
Gegen eindringende Feuchtigkeit und für eine attraktive Dachaufsicht erhielten die Tribürendächer denselben Kunststoffbelag wie die Basketballfelder.

Pausenhof resultierte, sondern auch das eigentliche Wahrzeichen dieses Schulhaus-Konglomerats, ist der ganzheitlichen Betrachtungsweise des Planungsteams zu verdanken. Denn die Dächer der beiden Tribünen mussten ebenfalls abgedichtet werden, und die Planer entschieden sich, dafür, den Sportbelag aus Polyurethan einzusetzen – inklusive grafisch angeschnittener Spielfeldmarkierung. Die Wahl war nicht nur konstruktiv klug (weil effizient aufbringbar) und finanziell vorteilhaft (weil günstiger als andere Produkte). Die so gestalteten Dächer werten auch den Blick aus den oberen Zimmern der unmittelbar angrenzenden Schulhäuser auf – es entstand eine echte fünfte Fassade. Der Hof mit seinen Tribünen wird so zum eigenständigen stimmigen Element, das nicht nur funktional besteht, sondern in seiner Dreidimensionalität wie ein gelungenes Kunst-am-Bau-Projekt wirkt – Punktsieg für Basel. •
